Montoir de grange aménagé, commune de La Valla-en-Gier (Loire)

Jacques VERRIER

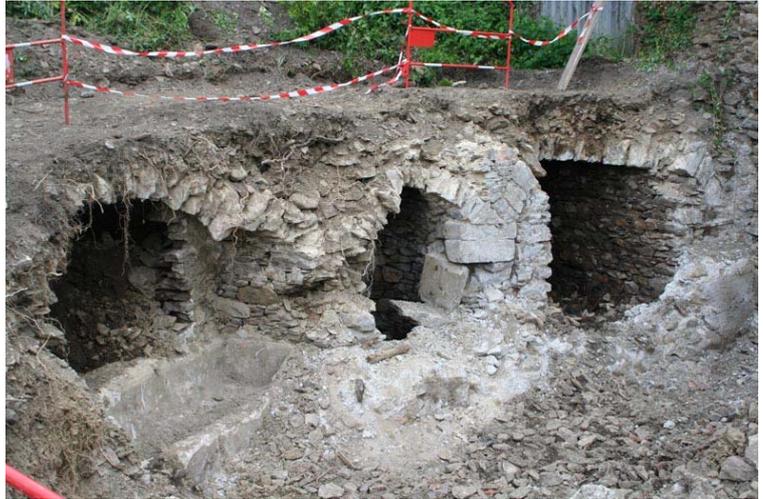
grange, trois ensembles juxtaposés (photo 2). Malheureusement, l'intervention de la pelleuse avait entamé en partie les voûtes et les parements des constructions. Les travaux furent arrêtés et une signalisation auprès du SRA effectuée. Après visite, il fut convenu qu'une documentation (relevé et couvert photographique) semblait nécessaire afin de garder une trace d'un ensemble qui sans être très ancien, était d'une grande originalité et inédit à notre connaissance.

Photo 2 : le site lors de la première visite

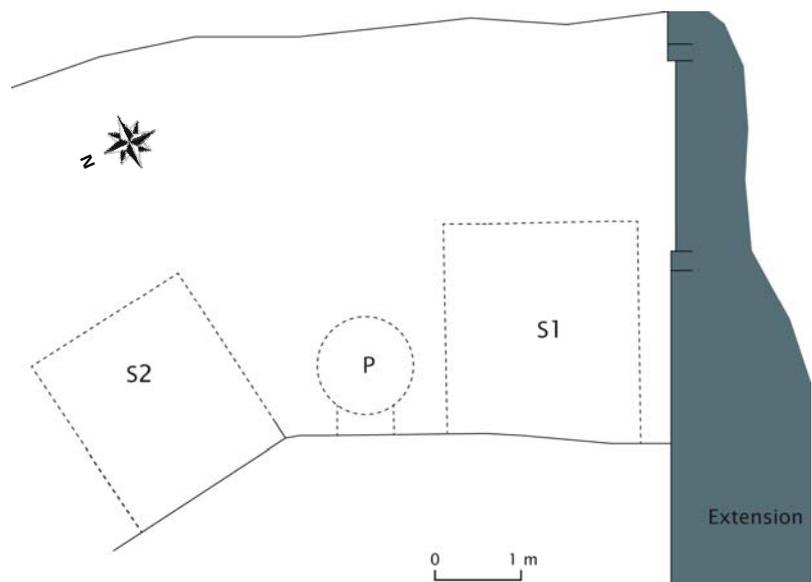
La salle S1 mesure 2,23 m de largeur pour 2,70 m de profondeur en moyenne et pour une hauteur mesurée certainement supérieure à 1,70 m (le sol n'a pas été recherché à l'intérieur de la salle). A la découverte, cette salle était entièrement comblée par des pierres. D'après ce que l'on peut en voir de l'extérieur, un mur peu épais, en grande partie éboulé, forme le fond de la pièce. Toujours vu de l'extérieur, derrière cette construction, on trouve un remblai, ce qui pourrait indiquer que le décaissement du relief a été plus large

Figure 3 : hypothèse de l'état 1 de l'ensemble

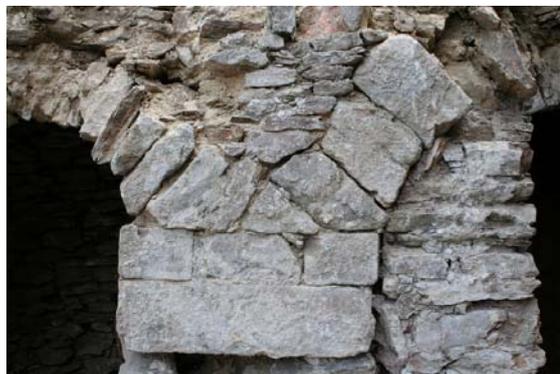
que la construction par elle-même. La couverture de cet ensemble est en anse de panier (photo 3). La plupart des claveaux ont été arrachés et il n'en reste que 3, visibles à droite, et 4, visibles à gauche ; la pierre que l'on peut qualifier d'imposte étant commune avec la structure du puits (photo 4). L'arrachement des claveaux permet de voir la façon dont les pierres ont été disposées en formant un blocage. Elles sont liées avec un mortier de chaux très riche en sable. Au dessus de la voûte, nous trouvons une couche de petits cailloutis, mélangés avec un mortier maigre. Les claveaux subsistant sont équarris mais ne montrent pas une taille particulièrement soignée.

Photo 4 : l'imposte et le départ des arcs de la salle S1

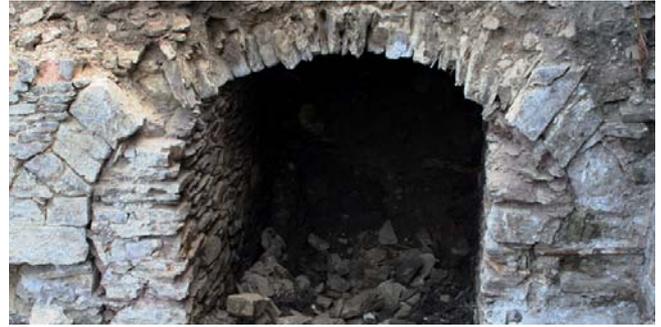
Photo 3 : entrée de la salle S1

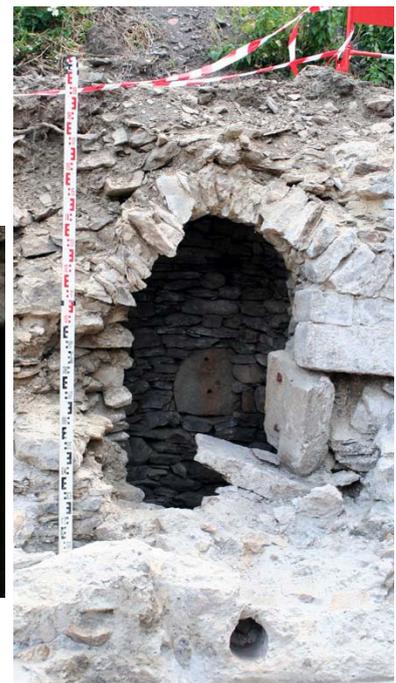
Le puits a malheureusement subi des dégâts importants lors de la démolition et la vision que l'on en a, est celle d'un trou béant (photo 5), de deux pierres déplacées - la première appartenant au piédroit de droite et la seconde à l'appui -, de l'imposte et de quelques claveaux. Ce dernier ensemble forme l'élément architectural le plus remarquable de la construction (photo 4). Sur une pierre, bien taillée, occupant toute la largeur entre les piédroits du puits et de la salle S1, formant l'imposte, on retrouve trois autres pierres : les deux situées aux extrémités sont de même taille et de même forme, ce qui place la troisième au centre de la composition. Elle sert de support à la base d'un triangle formé par deux pierres, dont les deux autres côtés servent d'appui aux arcs des voûtes de la salle S1 et du puits. Les premiers claveaux sont équarris en forme de trapèze.

Le puits, circulaire, mesure 1,10 m de diamètre. Il est bâti en petites pierres, plus ou moins plates, disposées en lits non réguliers (photo 5). A son sommet, le diamètre diminue, comme dans les constructions en encorbellement mais cette technique n'a pas été utilisée jusqu'au sommet : la voûte se termine par une grande dalle plate. Depuis l'appui, le niveau d'eau se situe à environ 0,80 m plus bas et la profondeur mesurée de liquide stockée est de seulement 1,60 m. Face à l'ouverture, incluse dans la maçonnerie, nous trouvons une pierre plus importante, percée de deux trous dans lesquels des éléments métalliques étaient enfichés. Elle servait vraisemblablement de support au système d'accrochage

Photo 5: vue du puits

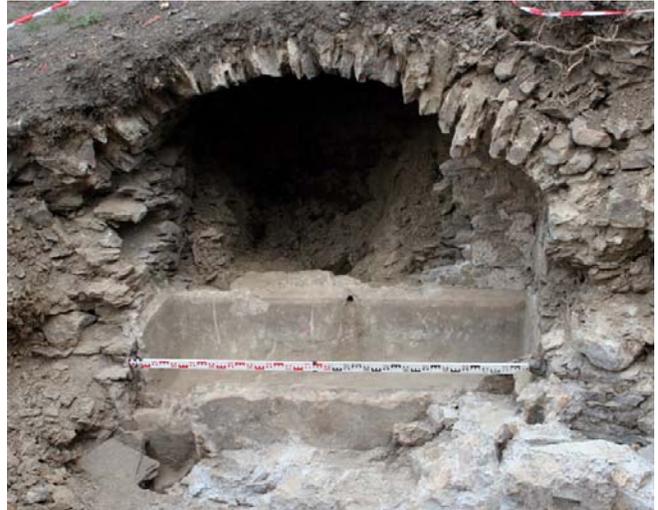
Il est intervenu avant ou après l'aménagement précédent. La salle S2 fut comblée en partie et un tuyau en fonte installé. Servait-il de collecteur à un drain ? À une petite source ? Nous n'avons pas pu observer de quelle façon l'eau était captée. A environ 1,40 m en avant du fond de la salle, un mur, composé d'un simple parement a été élevé et condamne la salle S2. Arraché par les travaux, il est encore visible sur le côté droit de la salle. En avant, plaqué contre ce mur, un abreuvoir ou *bachat* a été construit en pierres liées au ciment. L'ensemble forme un rectangle mesurant 0,80 m de largeur pour 2,00 m de longueur et 0,40 m de hauteur. L'intérieur a quasiment la forme d'un demi cylindre de 0,38 m de

Photo 6 : vue générale de l'aménagement de la salle S2

rayon, légèrement aplati au fond. Une couche d'enduit ciment, légèrement rosé, recouvre l'ensemble. Les rebords sont biseautés. La partie arrière est conservée et on y voit encore l'orifice sur lequel le tuyau en fonte était connecté et par lequel se déversait l'eau.

Les parements, les claveaux et toute la partie avant de la salle S2 sont absents. Néanmoins, un restant de parement à la liaison entre la salle S2 et le puits permet de supposer que ce *bachat* se trouvait à l'intérieur de la salle, en retrait d'environ 0,25 m. Quelques traces d'enduit adhérent, sur le mur droit de l'avancée, indiquent que le mur, le dessous de voûte et les piédroits devaient être sans doute recouvert entièrement.

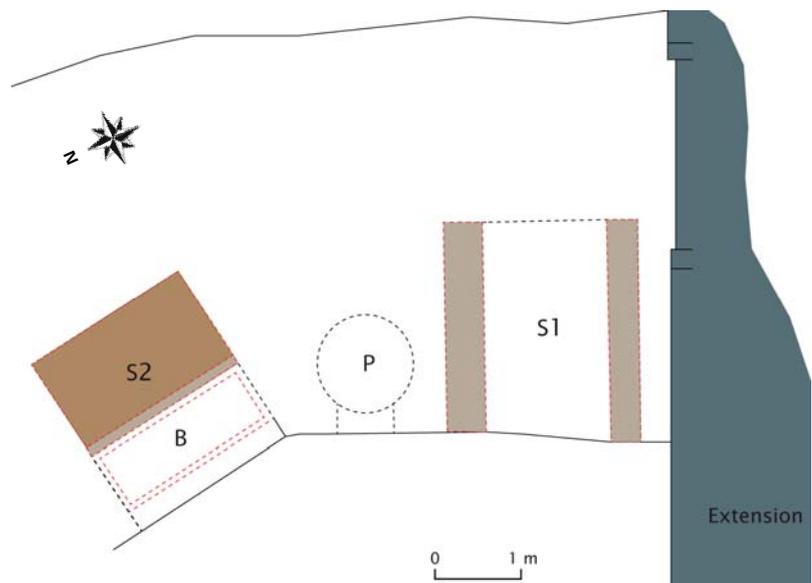
Chronologiquement, il n'est pas possible de déterminer si cette opération survient avant ou après la suivante. Elle intervient, sans doute, à la suite de la détection d'une faiblesse dans la tenue de la voûte et/ou un glissement de l'ensemble de la structure vers le nord, la désolidarisant avec le mur du bâtiment d'extension. Pour consolider la voûte, un doublage a été effectué sur les murs latéraux (photo 3). Celui de droite mesure 0,38 m d'épaisseur et celui de gauche 0,43 m, réduisant d'autant la largeur utile de la salle 1 (surface restante : 1,43 m par 2,70 m). Pour la solidariser avec le bâtiment d'extension, une tige en fer coudée à son extrémité a été scellée dans le mur de l'extension du bâtiment d'un côté et intégrée dans la maçonnerie du doublage de l'autre côté. L'existence d'une seconde tige est possible, placée plus bas, mais la présence d'un mur postérieur cache son hypothétique emplacement.

L'appareillage de la consolidation est constitué par des pierres de module moyen disposées en lits non réguliers. Elles sont liées par un mortier de chaux, de couleur rose, dans lequel on trouve de nombreux petits fragments de terre cuite et des petites particules noires (charbon de bois ?).

Figure 4 : hypothèse de l'état 2 et 3 de l'ensemble

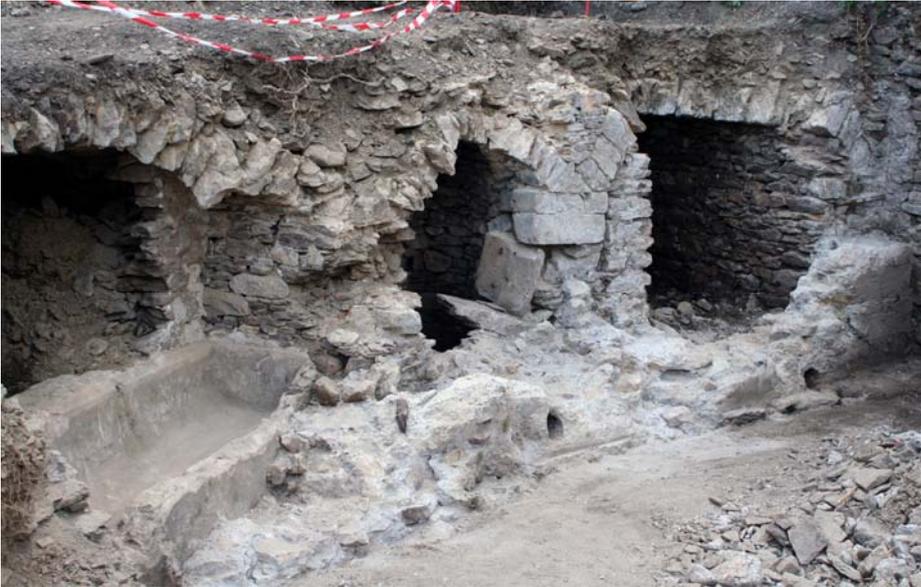
Photo 7 : vue générale après nettoyage
