# SITE CASTRAL

Lavieu

Mireille Busseuil  
Jacques Verrier

Début 2018, l'aménagement de l'ancienne salle des fêtes en logement privatif entraînant une perturbation de la butte castrale, le Service Régional d'Archéologie confiait au GRAL une surveillance de chantier. Lors du bilan de cette opération, nous avons également actualisé le cadre historique et l'état des lieux en 2018, suite aux récentes découvertes archivistiques, photographiques et locales.

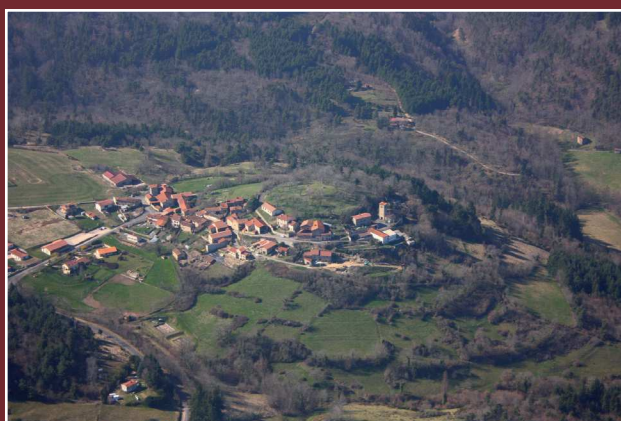
▲ Figure 5 | pic de Lavieu, vue aérienne de l'est ; cliché J.-F. Parrot

Deux émergences basaltiques dominent le paysage de la commune : le Suc, situé au sud, culminant à 766 mètres et le piton rocheux, sur les flancs duquel sont installées les maisons du bourg et dont le sommet est à 734 mètres (cf. fig. 4/5). Deux ruptures de pente séquent les parties médiane (cf. fig. 6, note A) et sommitale (cf. fig. 6, note B) du pic, formant deux terrasses. Naturelles ou anthropiques, elles signalent les emplacements de l'enceinte et du village (médiane) et du donjon (sommitale).

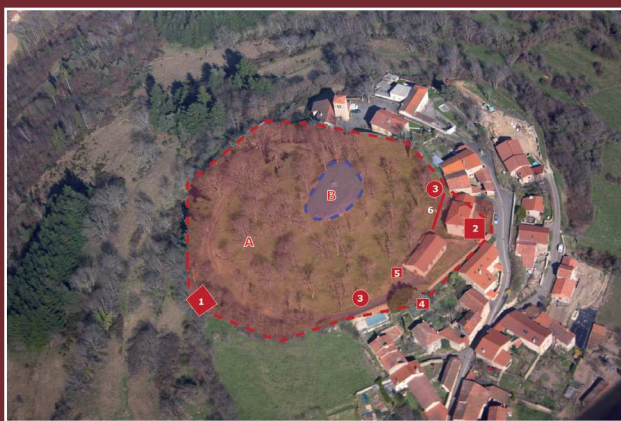
▼ Figure 6 | pic de Lavieu, vue aérienne, localisation des vestiges et tracé probable de l'enceinte ; cliché J.-F. Parrot

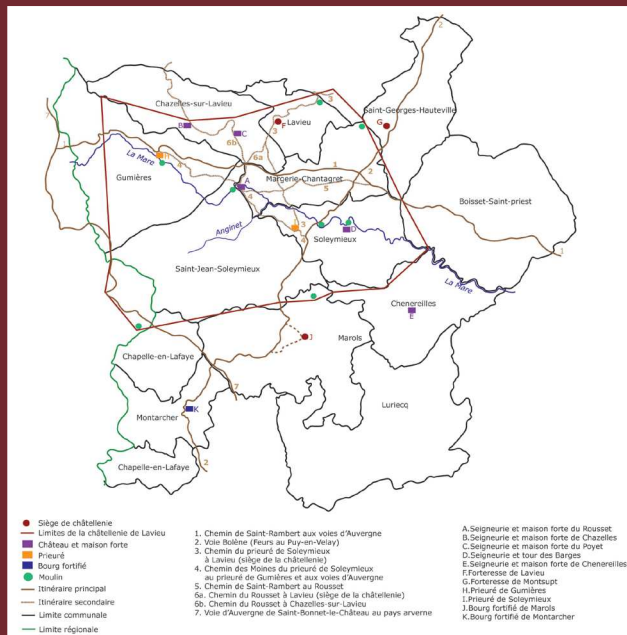
▲ Figure 10 | La châtelainie de Lavieu et son contexte sous l'Ancien Régime

Un acte<sup>19</sup> du 28 janvier 1741, reprenant les textes et bornes anciennes, délimite la châtelainie (cf. fig. 10) : *Cette seigneurie prend son commencement et son premier confins et limite est un rocher qui joint à la place du moulin de Grata qui est entre le ruisseau ou rivière qui coule des Costes de Margerie au bas de Montsupt, sur lequel rocher est gravée une croix, où il y a un autre rocher à costé qui guide la limite de ladite terre jusqu'à la croix de Fontamalard ; de cette croix, la seigneurie s'étend tout du long de la goutte ou craze qui conduit jusques à la rivière d'Ojon ; passe la même rivière, prend tout le bois de Cohard et tout le haut de la montagne jusqu'à la rivière qui coule de Chenereilles dans celle d'Ojon où elle se jette ; elle va aussy aboutir jusqu'au ruisseau ou rivière de la Forest et suit ladite rivière jusqu'au moulin de Grata de Marcilleux et va le long du ruisseau joindre la fontaine de la Belle dans le bois de Charanton appartenant aux héritiers de*

La châtelainie de Lavieu (cf. fig. 10) était bordée par celles de Montbrison et de Montsupt, au nord ; Saint-Marcellin-en-Forez à l'est ; Marols et Saint-Bonnet-le-Château, au sud et l'Auvergne à l'ouest. Son territoire était morcelé par de nombreuses

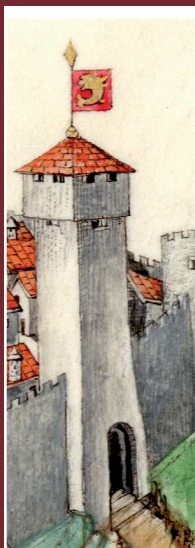
◀ Figure 18-B | le château de La Vieu, détails ; Armorial de Revel, 1452 ; SHA de la Diana

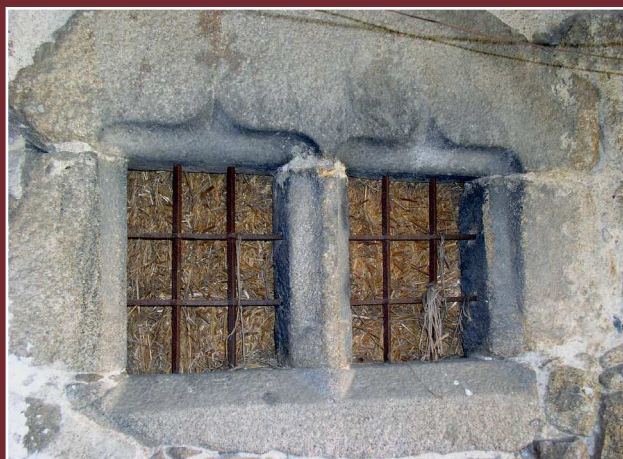
▼ Figure 14 | baie géminée de Chatelville

du château. Il est laissé à l'abandon et sert de pâturage et de carrière pour le bourg et les villages voisins (cf. fig. 13/14), notamment celui de Chatelville (Chazelles-sur-Lavieu). Les remplois de pierres ornées, de fenêtres à meneaux, pierres moulurées sont nombreux. Citons en exemple, une margelle en pierre sculptée constituant un élément remarquable (cf. fig. 15). Elle est monolithique et mesure 0,57 m de hauteur pour 0,87 m de diamètre ; les parois ont 0,10 m d'épaisseur. Actuellement, cette margelle sert de regard à un système de récupération des eaux de pluie. Un motif sculpté en ronde bosse de rosettes et de fleurs de lys stylisées inscrit dans un cartouche, répété plusieurs fois, orne ses flancs (cf. fig. 16).

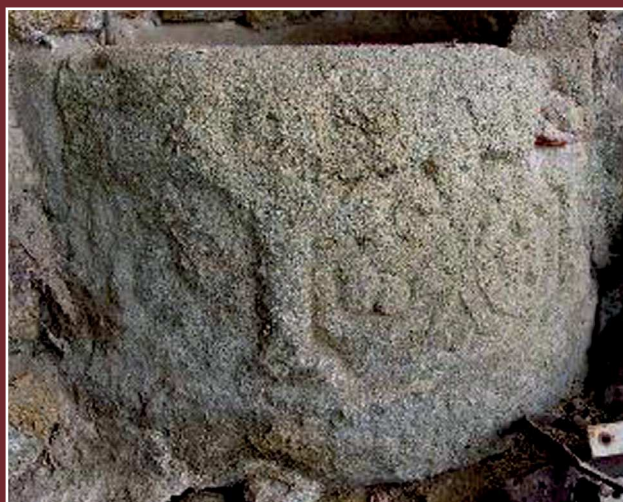
▲ Figure 15 | margelle de puits

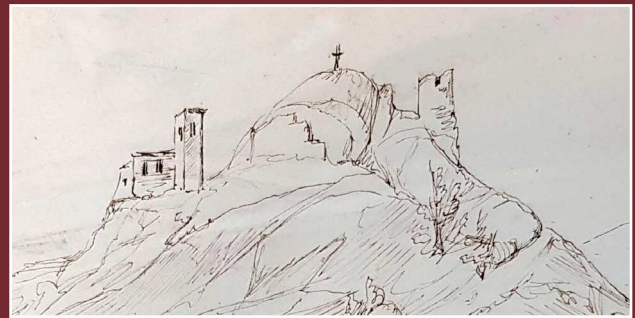
▲ *Figure 19 | Lavieu, vue de la Pinatelle (au nord) ; Henri Jordan, 1842, SHA de la Diana I Forez 102*

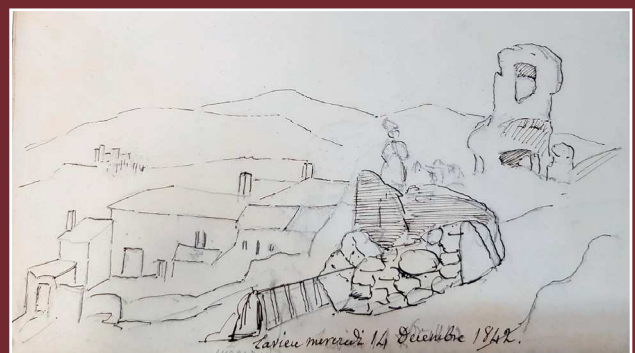
▼ **Figure 20 | Lavieu, vue du sommet (deux tours) ; Henri Jordan, 1842, SHA de la Diana I Forez 128**

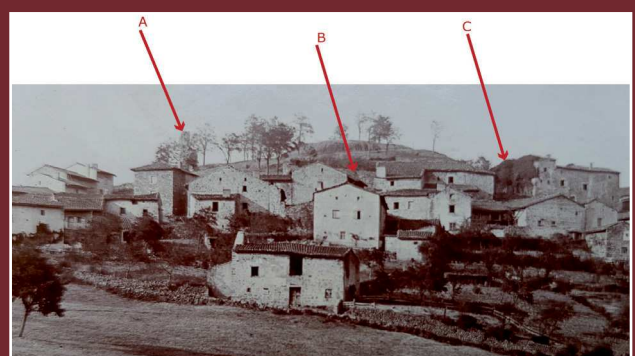
Une série de clichés représente le bourg au début du XX<sup>e</sup> siècle. Sur l'étagement du pic, apparaissent des murs (cf. fig. 21, note B) et le grand bloc (cf. fig. 21, note A et fig. 22) de maçonnerie. Est-ce une des tours ? Une maison, située à l'emplacement de l'école, est composée d'un haut bâtiment carré sur lequel vient s'appuyer une autre construction (cf. figure 23, note A). Elle est présente sur un autre cliché pris de la route (cf. fig. 24). Est-ce la tour carré (*portam magnam*) dessinée sur la vignette de Revel ?

▲ *Figure 21 | Lavieu, vue de l'est ; Abbé Begonnet, 1907, SHA de la Diana*

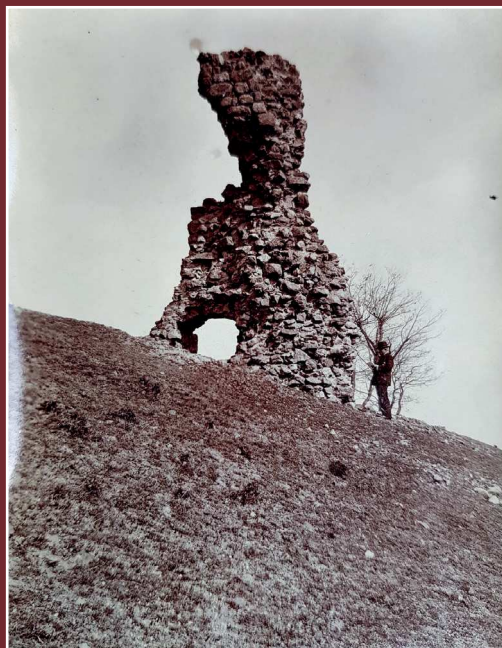
▼ Figure 22 | bloc de maçonnerie (tour ?) ; Abbé Begonnet, 1907, SHA de la Diana

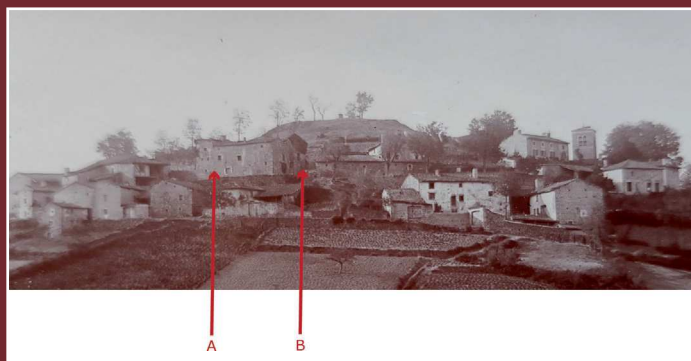
Un dernier cliché montre les soubassements d'une construction au pied d'une pente (cf. fig. 25). La localisation n'est pas précisée mais l'abondance de végétation (lierre) visible sur la vue globale, la positionnerait aux alentours du bâtiment carré (cf. fig. 21, note C) ou derrière (cf. fig. 23, note B).

▼ Figure 23 | Lavieu, vue de l'est ; Abbé Begonnet, 1907, SHA de la Diana

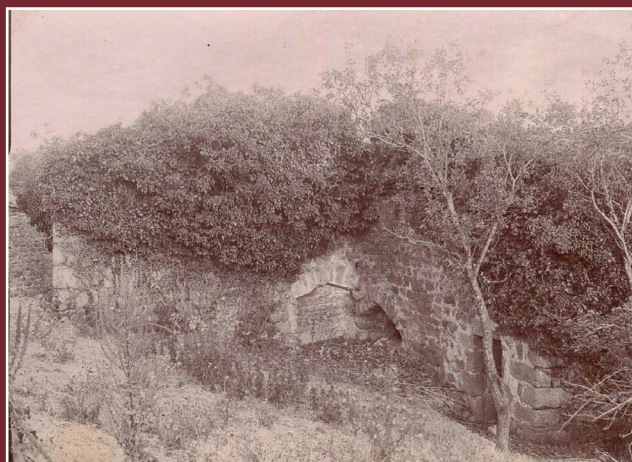
▲ Figure 25 | base de bâtiment ; Abbé Begonnet, 1907, SHA de la Diana

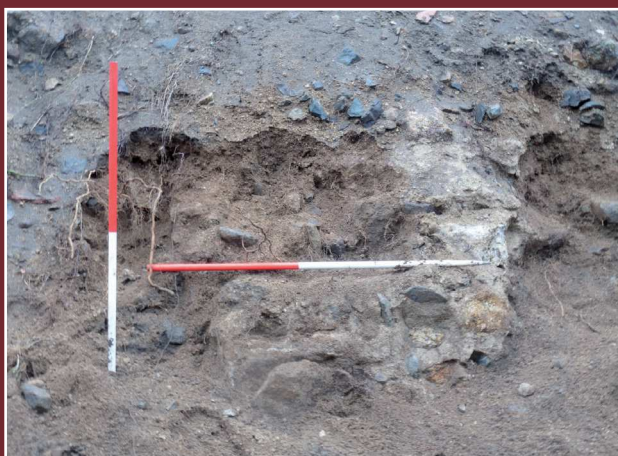
▼ Figure 31 | bloc de maçonnerie, 2018

- en 2018, la rectification du chemin a fait apparaître en coupe, un bloc de maçonnerie lié à la chaux (cf. fig. 12, note M et fig. 31). En le replaçant dans le contexte de l'Armorial de Revel, et en tenant compte de la disposition du site, l'emplacement de ce bloc maçonné pourrait correspondre à celui de la barbacane en avant de la poterne ouest (cf. fig. 18, détail C) ou bien du rempart. Ce bloc mesure environ un mètre de largeur, mesure relative, car nous ne savons pas de quelle façon

cette maçonnerie a été coupée et l'absence de parements visibles ne permet pas d'en savoir plus ;

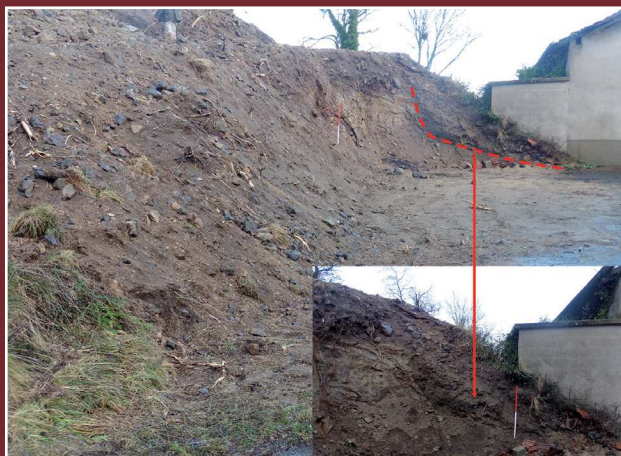
▲ *Figure 33 | état de la zone A lors de notre premier passage*  
▼ *Figure 34 | projet d'aménagement*

La seconde zone se trouve à l'extrémité sud-ouest de la butte (cf. fig. 2, note A). Un nettoyage/déblaiement avait déjà été effectué lors de notre première visite (cf. fig. 33) sur une zone partiellement remaniée par les travaux de la construction de la salle des fêtes et, sans doute avant, afin d'établir le chemin, faisant quasiment le tour de la butte. Ce tracé est déjà présent sur le cadastre de 1813. La zone impactée par la construction de la salle des fêtes en 1971, a été coloriée en rouge sur l'extrait cadastral (cf. fig. 2). La trace de ces travaux était aussi visible dans la coupe apparue lors de cette première intervention, où les traces du décaissement effectué pour installer le bâtiment sont nettement visibles (cf. fig. 33, pointillés rouges).

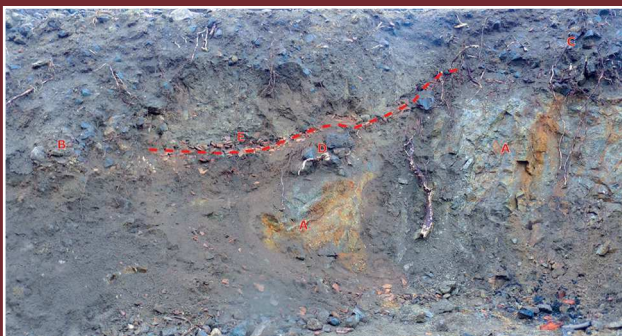
▲ Figure 35 | état de la coupe de « a » après le premier nettoyage  
▼ Figure 36 | détail B, après nettoyage

Lors du nettoyage préalable, était apparus au niveau de cette coupe, plusieurs éléments intéressants, qui ont été nettoyés, autant que l'instabilité de la coupe le permettait (cf. fig. 35) :

- A. le terrain naturel ou substrat granitique dont la consistance est ici peu dense et dont la distance par rapport au niveau de sol est assez variable (de 0,70 m à 2 m). Il n'a pas été possible de terminer si cette différence pouvait être d'origine anthropique ;
- B. un ensemble, sans limites bien distinctes, composé par des pierres (granite et basalte), de chaux délitée mélangée à de la terre. Il se trouve à environ un mètre en dessous du niveau du sol lors de l'intervention, mesure approximative car le niveau réel n'existait plus. Le nettoyage n'a pas permis de trouver d'éléments structurés (cf. fig. 36) et nous avons interprété cet ensemble comme appartenant à la destruction possible d'un mur ;
- C. un second ensemble sans limites distinctes composé d'une quantité importante de pierres (basalte) mélangé à de la terre et de nombreux

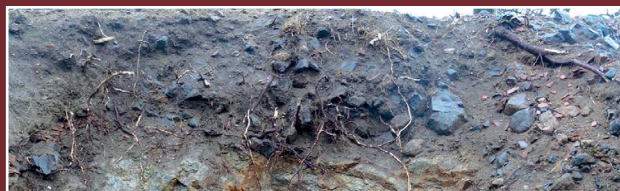
fragments de tuiles de petite taille. Il mesure environ 0,70 m d'épaisseur et occupe à cet endroit tout l'espace compris entre le niveau de sol et le substrat granitique (cf. fig. 37). Il est visible dans la coupe perpendiculaire et recouvre le creusement effectué pour installer la salle des fêtes (cf. fig. 33). Ce dépôt de matériaux est sans doute contemporain de sa construction ;

▲ Figure 37 | détail C

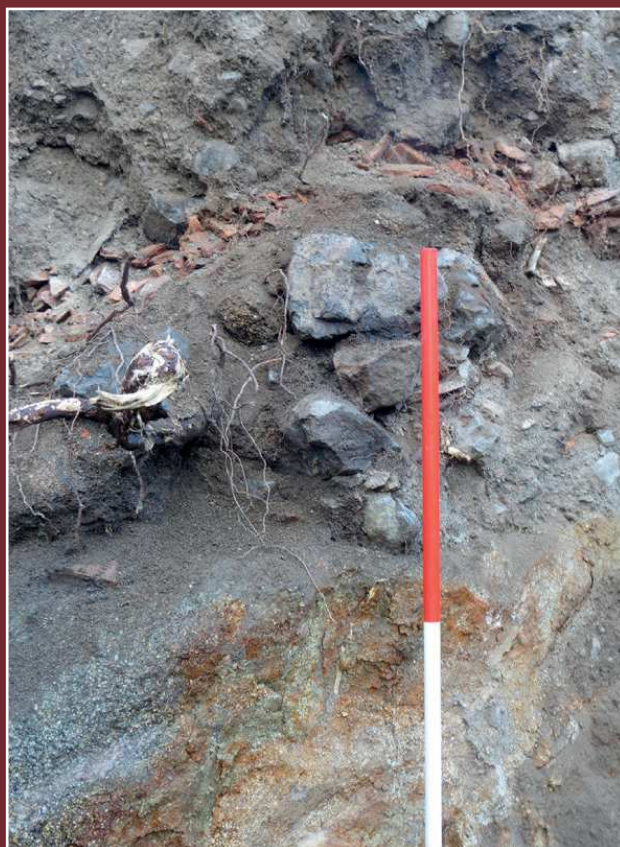
D. un troisième ensemble, composé de pierres en basalte de taille un peu plus importante paraissant alignées. Comme pour l'ensemble B, nous avons interprété cette structure comme une destruction possible d'un mur ayant glissé (cf. fig. 38). Il est à noté que la couche suivante est située au dessus de cet ensemble ;

▼ Figure 38 | détail D, après nettoyage

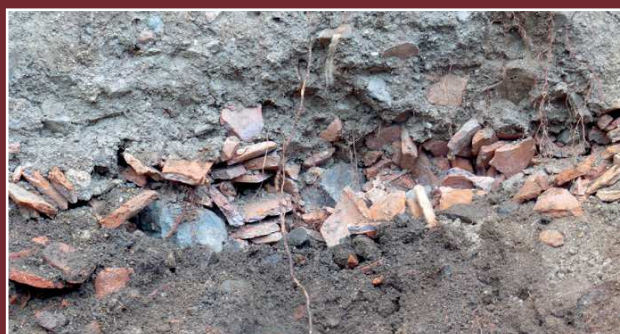
E. une couche de tuiles d'environ une vingtaine de centimètres, limitée à l'ouest par l'ensemble B et à l'est par l'ensemble C, passant par-dessus l'ensemble D. Elle n'est pas plane et remonte dans la partie est (cf. fig. 33). Bien que concassées, ces tuiles sont de taille importante et il existe de nombreux vides entre elles qui n'ont pas été comblés par la terre (cf. fig. 39).

▼ Figure 39 | détail E, après nettoyage

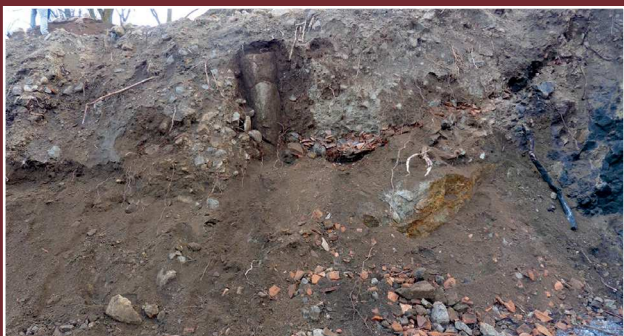
L'aménagement dans la zone Aa, a fait rapidement apparaître un bloc plus important de pierre, posée verticalement, que nous avons interprété dans un premier temps comme un piédroit de porte (cf. fig. 40). Au fur et à mesure du décaissement, ce bloc est apparu comme étant beaucoup plus important. L'ensemble B se trouvait du côté ouest du bloc tandis que le lit de tuiles venait s'arrêter à son pied, côté est (cf. fig. 41). L'ensemble D ne semblait pas se poursuivre plus loin car il s'est rapidement effondré au pied de la coupe lors des dégagements par la pelle. La poursuite du nettoyage de la zone s'est poursuivie manuellement, avec un soutien ponctuel de la pelleteuse. Il est apparu que le bloc de pierre n'en était pas un, mais que nous étions en présence d'un ensemble continu creusée dans le substrat granitique. La taille très régulière de l'angle sur les deux faces visibles peut néanmoins laisser supposer que nous sommes bien en présence d'un

▲ Figure 40 | structure excavée 1, étape 1 du dégagement  
▼ Figure 41 | structure excavée 1, étape 2 du dégagement

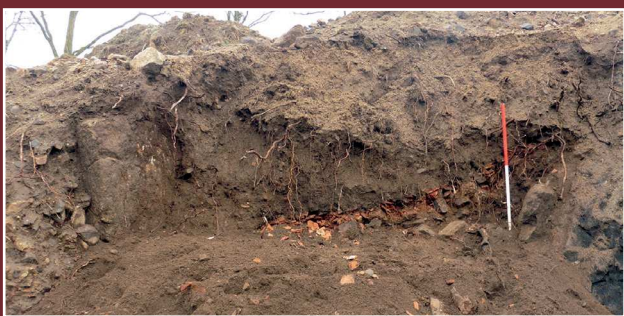
▼ Figure 42 | structure excavée 1, étape 4 du dégagement

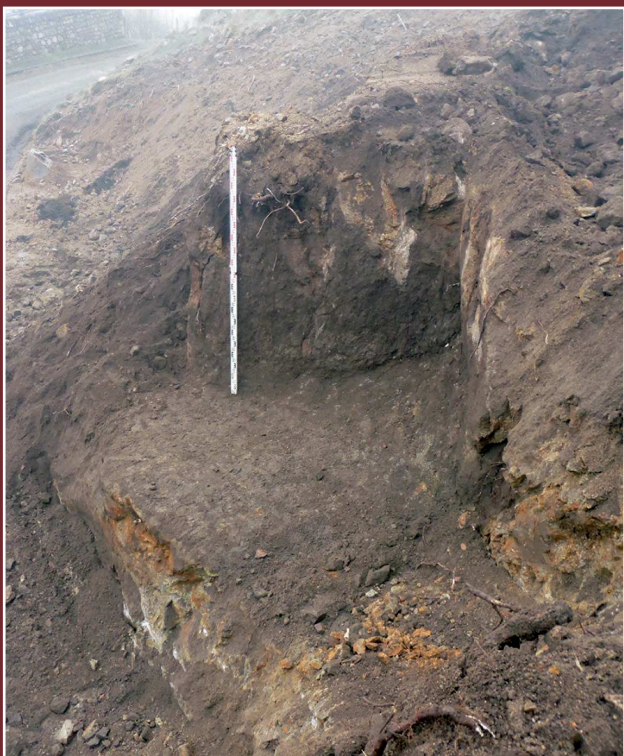
piédroit. En poursuivant le déblaiement, la paroi du fond puis le sol de la structure excavée sont rapidement apparus (cf. fig. 32 et fig. 42). Dans le seul angle conservé, le sol remonte en formant une sorte de triangle. La structure qui paraît être une cave était largement entamée par les travaux antérieurs et les seules dimensions que l'on peut en donner sont toutes indicatives : 2,10 m de longueur conservée ; 3,30 m de largeur conservée ; 1,20 m de hauteur conservée.
