# L'église de Chalain-d'Uzore

Jacques Verrier et Mireille Busseuil

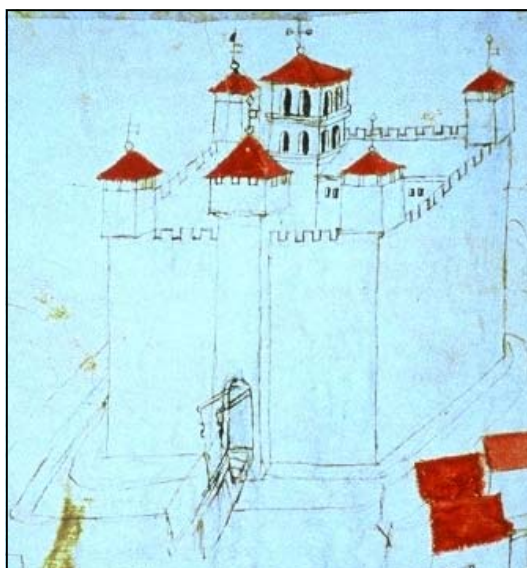
Figure 1 :  
plan du château de  
Chalain-d'Uzore, tel que l'on  
peut l'interpréter sur  
l'Armorial de Revel

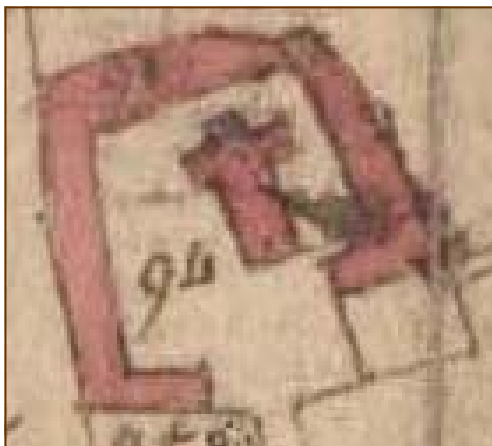
Figure 4 : église et son environnement proche  
Cadastre 1809

Le cadastre (figure 4) de 1809 montre l'église au centre d'un quadrilatère formé par deux ensembles de bâtiments et d'un alignement de plusieurs limites parcellaires. Elle forme une croix latine et elle ne touche aucun des autres bâtiments qui l'entourent ; elle en est même distante.

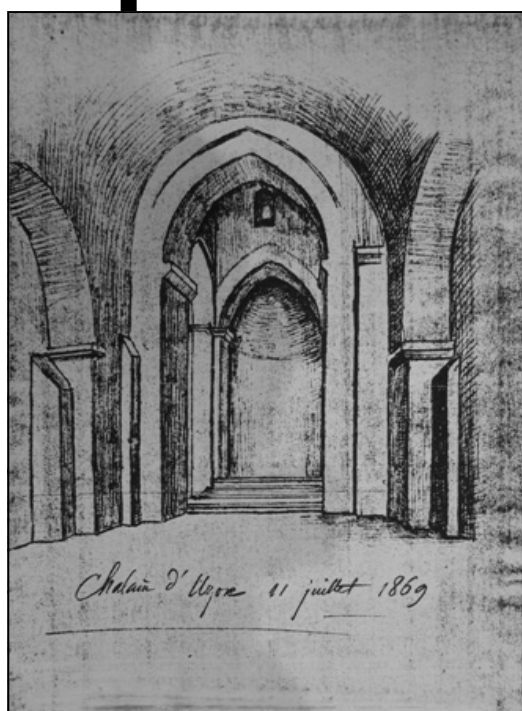
Figure 8 : intérieur de l'église de Chalain-  
d'Uzore, 1869  
Archives Brassard  
Bibliothèque  
de La Diana, Montbrison

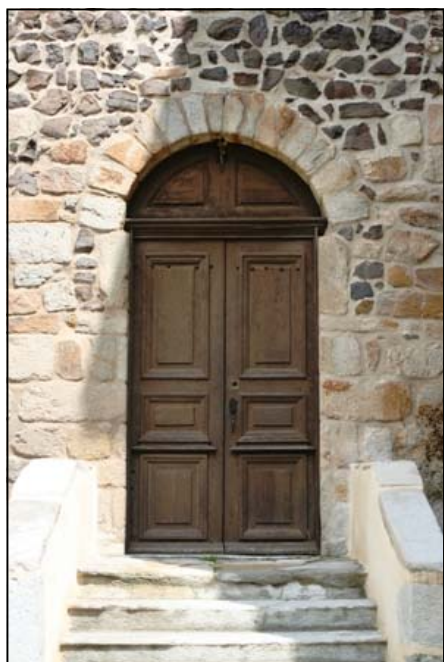
Photo 3 : façade de l'église de Chalais d'Uzore

La façade (photo 3) est flanquée de deux contreforts situés au niveau des chaînages d'angle. Celui de droite est à peine visible, puisqu'il est englobé dans la maçonnerie du mur nord du château et de la poterne. Ces contreforts sont en biseau et n'occupent que la moitié de la hauteur de la façade. Un escalier de 5 marches, flanqué de deux balustrades, permet d'accéder au portail (photo 4). Son encadrement est en plein cintre, constitué de petits moellons de granite. Il est très modeste et ne possède aucune décoration. On remarquera que l'arc ne forme pas un demi-cercle complet et que leur retombée sur les piédroits est loin d'être parfaite notamment à droite où il existe un décalage entre le piédroit et l'arc.

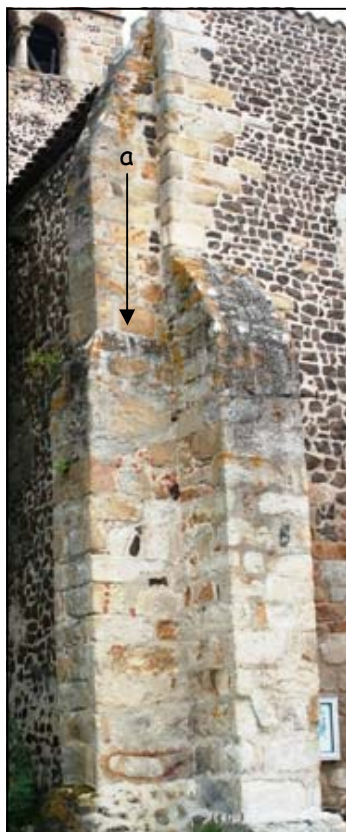
Photo 7 : jonction de la façade avec le mur de la nef et le contrefort, angle nord/ouest

- deux contreforts viennent renforcer l'angle avec la façade. Le premier est visible et le second est englobé dans la maçonnerie à la liaison de l'église et du château. La partie haute du premier permet de voir que ce contrefort a été diminué en hauteur (photo 7) et que quelques moellons sont restés en appui sur ce qui forme le

petit fronton signalé précédemment. Cette particularité confirmerait les deux hypothèses émises.

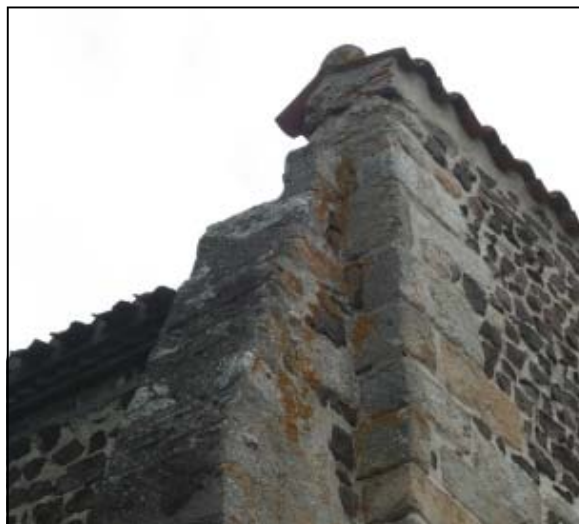
Photo 8 :  
contrefort de  
la façade et  
contrefort de  
la nef

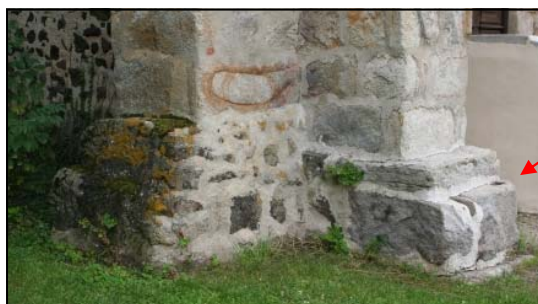
Photo 9 : base des  
2 contreforts,  
angle nord/ouest

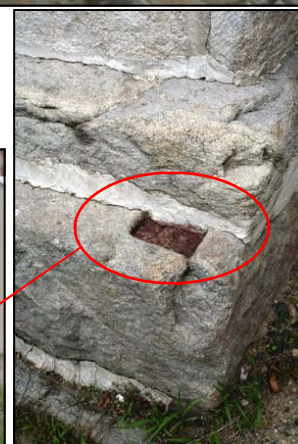
Photo 10 : détail de la  
base du contrefort de  
façade

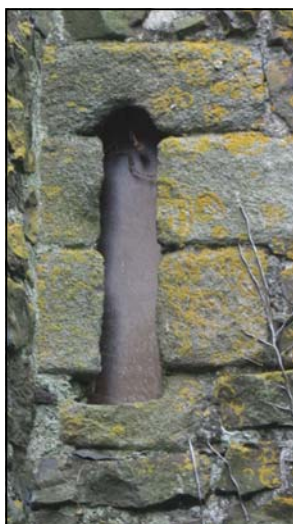
Photo 11 :  
fenêtre  
meurtrière de  
la seconde  
travée au nord

Les deux travées sont éclairées par des petites fenêtres meurtrières (photo 11). Seule la fenêtre située côté sud dans la seconde travée a été modifiée et remplacée par une large fenêtre à lancette.

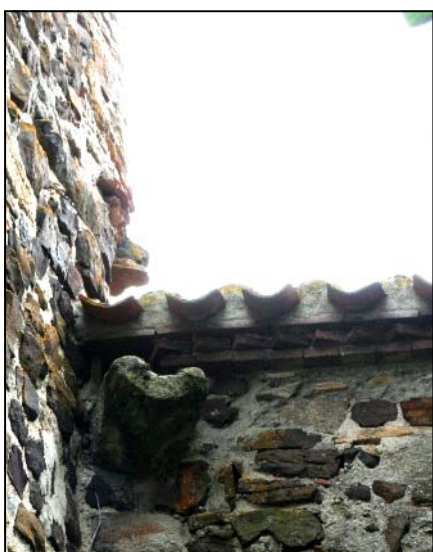
Photo 12 : gargouille à l'angle de la nef et du bras du transept

placées à l'angle avec la façade et à l'angle avec les bras du transept (photo 12). Il n'a pas été possible de voir comment s'organisait cette récupération des eaux pluviales en dessous du niveau de la toiture.

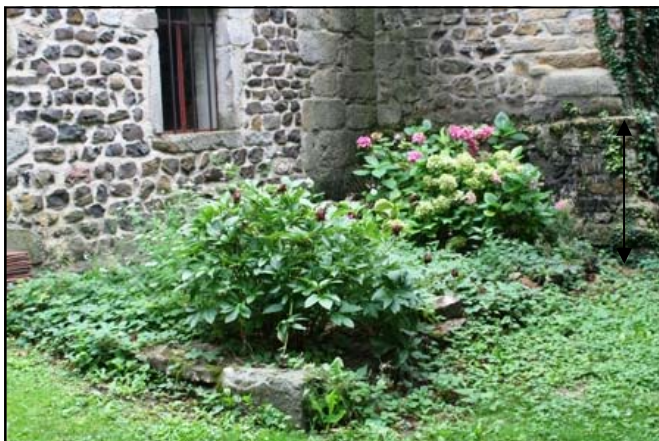
Photo 14 :

- en haut, à droite, l'escalier-tour. On voit nettement l'appareillage différent à sa base (hauteur donnée par la flèche rouge).
- au premier plan, le massif fleuri correspondant à l'implantation du bâtiment arasé.
- en haut, au centre, l'extrémité du bras de transept et son chaînage d'angle.
- en haut, à gauche, la sacristie.

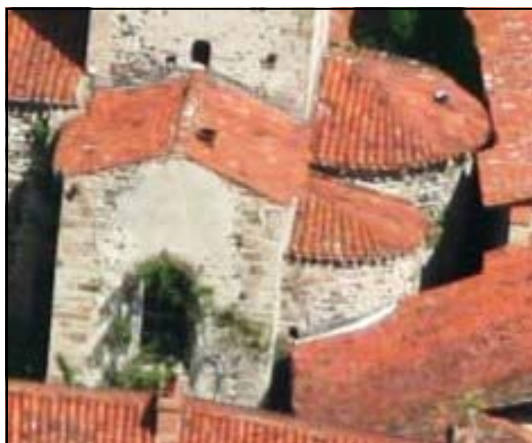
Photo 16 : photo aérienne du transept sud

Le transept sud est plus dégagé et seule la partie située à l'est, est difficilement observable à cause de la présence de l'absidiole sud et des avancées de toits qui adoptent les formes de l'église (photo 16).

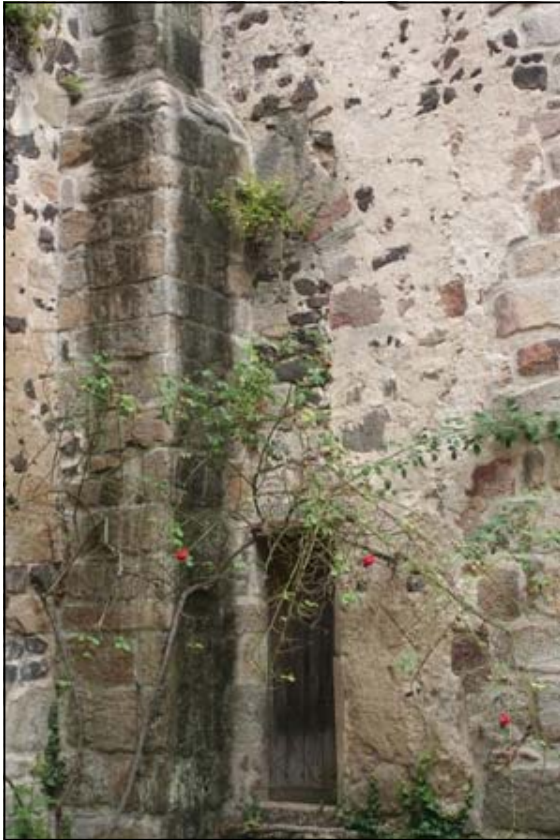
Photo 17 : façade ouest  
du transept sud

La façade ouest se raccorde curieusement à la nef au niveau d'un contrefort (photo 17) qu'elle englobe partiellement. Il semblerait que le bras du transept soit venu s'accoler contre lui ; la présence d'un enduit empêche de bien étudier la jonction entre les deux éléments. On remarque aussi un arc partiel bouché avec un mélange de basalte et de chaux qui ne trouve pas d'explication dans le cadre de l'hypothèse précédente. Une porte permettant l'accès direct à partir du château a été aménagée dans le comblement de cet arc. Dans l'appareillage se retrouve une pierre de remploi, peut-être une mesure à grains (photo 18).

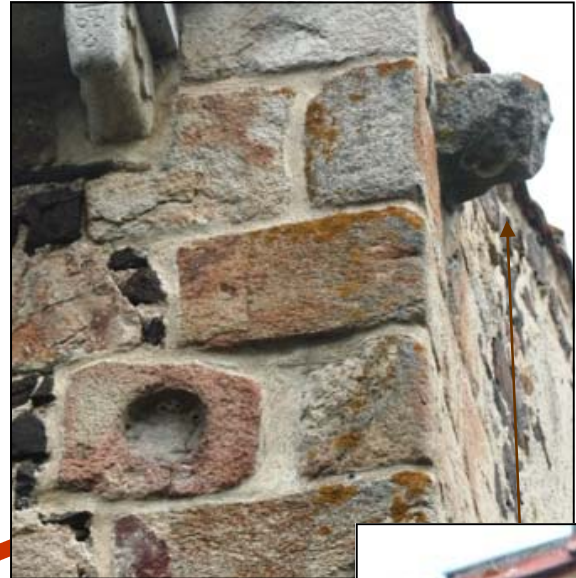
Photo 18 : façade ouest  
du transept sud, rempli  
d'une mesure (?)

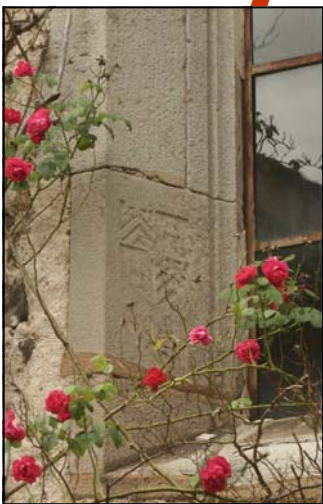
Photo 21 : blason des Lévis-  
Couzan gravé sur une  
pierre du piédroit : un  
écartelé du blason des  
Damas de Couzan et de  
celui de la famille Lévis

Une grande fenêtre à lancette s'ouvre sur la façade sud (photo 20). Sur une pierre du piédroit figurent les armoiries des Lévis-Couzan (photo 21) permettant de dater son ouverture du milieu du XVI<sup>ème</sup> siècle et peut-être d'une partie des transformations effectuées sur l'église dans le cadre de l'embellissement du château. Sur la même façade sud, en haut à gauche, on aperçoit un corbeau très fruste en remploi (photos 19 et 20). On notera aussi d'autres traces de la modification de la toiture sous la forme d'un triangle composé de chaux et de pierres basaltiques en vrac qui reposent sur un appareillage différent et sur les chaînages d'angle (triangle en pointillés rouges, sur la photo 20).

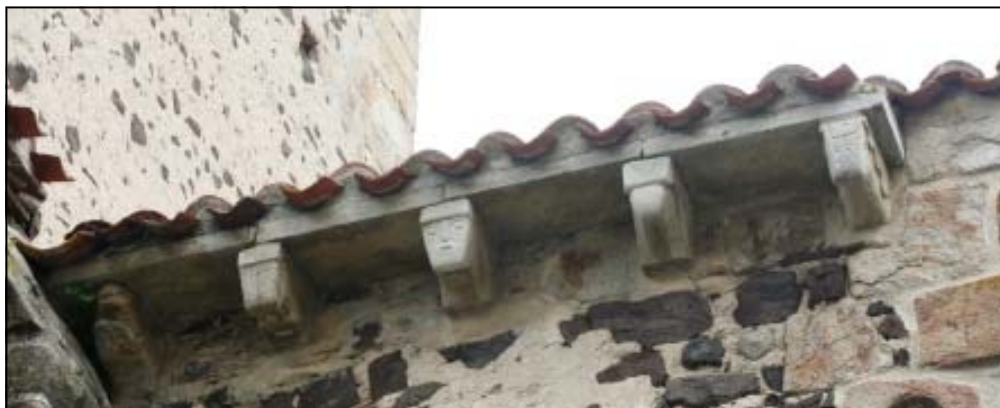
Photos 22 :  
corbeaux de la  
façade ouest

Le toit est bordé de cinq corbeaux sculptés qui supportent des tablettes de corniche (photos 22). Ces éléments ont été remaniés et certains refaits. Leur état de conservation exceptionnel pour quatre corbeaux sur cinq et l'arrêt brutal de la série peu avant le chaînage d'angle obligeant à pratiquer un curieux retrait de toiture en sont les principaux indices. Il faut vraisemblablement y voir des modifications ou des rénovations pour lesquelles nous n'avons malheureusement aucune datation.

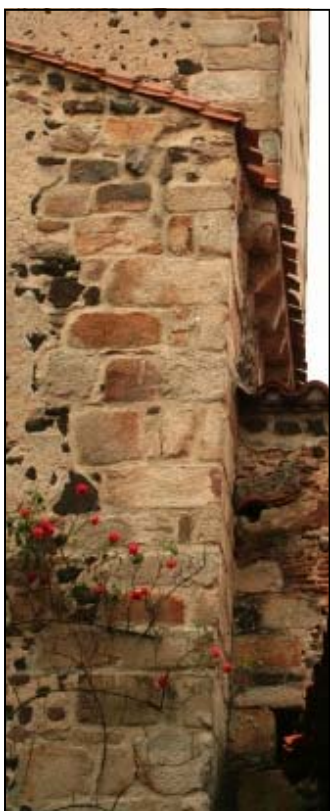
Photo 23 : partie arrière du  
transept

Sur la partie est du transept s'ouvre l'absidiole qui occupe pratiquement l'ensemble de cette façade. Le toit est ici aussi bordé de cinq corbeaux sculptés qui supportent des tablettes de corniche (photos 23). Il n'est pas possible

sans équipements spéciaux d'accéder à cette partie de l'église, néanmoins il semble que l'on puisse faire les mêmes constatations pour ces corbeaux que pour ceux de la façade ouest. Il en est de même pour la toiture.

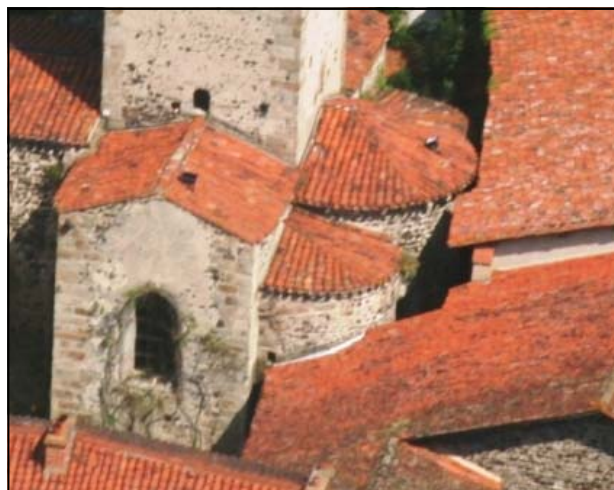
Photo 25 : photo aérienne permettant de mieux appréhender la partie arrière de l'église de Chalais-d'Uzore, encadrée dans les bâtiments du château.

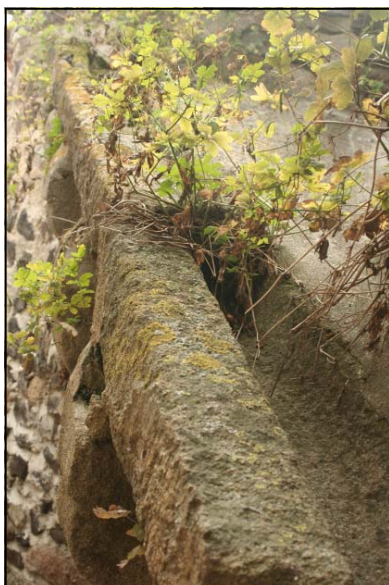
Photo 26 : chéneau en pierre  
entre l'abside et l'absidiole sud

Un peu plus haut, située entre l'abside et l'absidiole sud, nous trouvons une construction particulière (photo 24, note B) formée de corbeaux installés à des hauteurs différentes formant une pente et soutenant deux pierres et un ensemble maçonné. Il s'agit d'un chéneau récoltant une partie des eaux de pluie de l'absidiole (photo 26). Curieuse-

ment, ces eaux sont rejetées par une tuile, contre le mur du château ; à l'époque de la construction de l'ensemble, un système de récupération existait probablement.

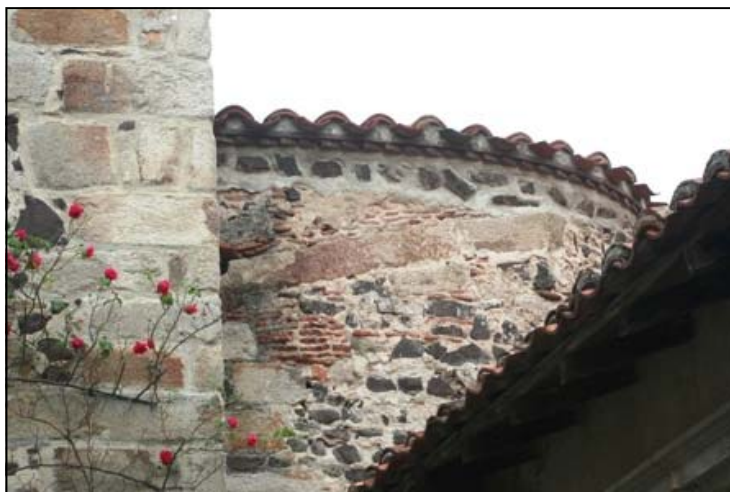
Photo 27 : haut du mur et toiture de  
l'absidiole sud

La vision que nous avons de l'absidiole sud à partir de la cour du château permet de confirmer les modifications importantes liées à la toiture de l'ensemble de l'église (photo 27) mais elle ne permet pas de trouver des explications cohérentes. On y voit :

- un niveau de reprise du haut du mur avec des petits moellons de basaltes sur lesquels reposent deux rangées de briquettes (une posée droit, une posée à 90°).
- une ou deux grandes pierres en position oblique, se terminant par une ouverture semi-cylindrique (vestiges de chéneaux en remploi ?).
- plusieurs bouchages à base d'éléments en terre-cuite, de pierres et de chaux.
- un chaînage (en appui ?) contre le mur du transept.

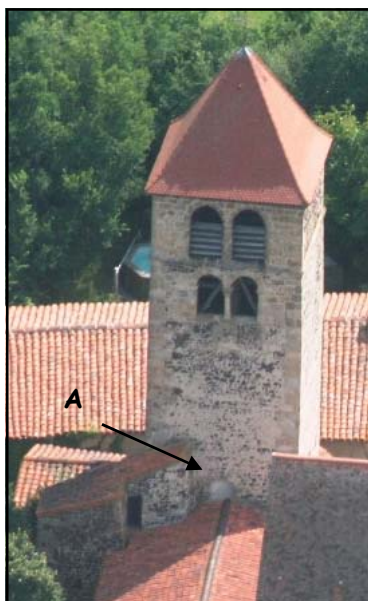
Photo 28 : vue aérienne de la façade ouest du clocher

- façade ouest : ouverture en plein cintre bouchée, traversée en partie par la toiture de la nef (note A, photo 28). Sur la partie haute, le larmier est surmonté de baies jumelées dont l'arc est en léger tiers-point. Elles sont munies d'abat-sons. Sous le larmier se trouvent deux autres ouvertures, en plein cintre, avec la retombée centrale sur des colonnettes à chapiteaux sculptés. Ces ouvertures étaient encore bouchées en 1960 lors de la parution de l'article de L. Bernard. M. Chaulat, propriétaire du château, nous a indiqué que quelques

années plus tard, lorsque la baie a été débouchée, il a été retrouvé les pieds d'un des gisants parmi les éléments composant le comblement. Nous pouvons donc estimer que cette opération a été réalisée à une date ultérieure mais proche de la Révolution, période où le statuaire a particulièrement souffert. Sous un tailloir unique taillé en biseau et légèrement débordant de la façade, nous trouvons les deux colonnettes (photo 29) dont les cha-

juste au dessus des arcs s'ouvrent trois fenêtres tandis qu'une quatrième située au dessus de la nef a été bouchée. Elle a été signalée lors de la description extérieure (photo 28, note A).

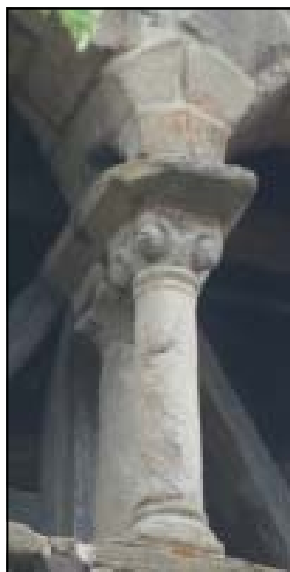
Photo 29 :  
retombée de l'arc  
central sur deux  
colonnettes à  
chapiteaux sculptés

piteaux sont sculptés. Le premier présente un symbole cornu se terminant par une forme ovoïde formant l'angle du chapiteau ; cette forme en grappe est commune à 2 faces (photos 30). L'astragale est inclus au chapiteau. Le second est sculpté d'un décor de feuillages situé sous un bandeau se terminant par un biseau. La feuille centrale est plus courte que les feuilles latérales qui forment l'angle du chapiteau. Comme précédemment les feuilles situées aux angles sont communes à deux faces. Il n'y a pas d'astragale. Nous pouvons trouver une certaine analogie dans l'inspiration entre ces décors et ceux de deux chapiteaux de l'église de Marclopt (photos 31). Les fûts sont légèrement renflés, celui de la première colonnette est plus long que celui de la seconde et se termine par un tore semi-circulaire suivi d'une gorge, reposant sur une base carrée. La seconde se termine par un tore semi-circulaire reposant directement sur une base, carrée aussi, mais plus épaisse que la précédente. Le débouchage des baies a sans doute été accompagné d'un décrépiçage partiel de la façade, car immédiatement sous les baies, élément non signalé précédemment, nous trouvons un troisième niveau. Il est composé d'une forme à trois créneaux et à deux merlons (photo 32, notes A et B, merlons ; notes A', B' et C', créneaux). A' et C' étant

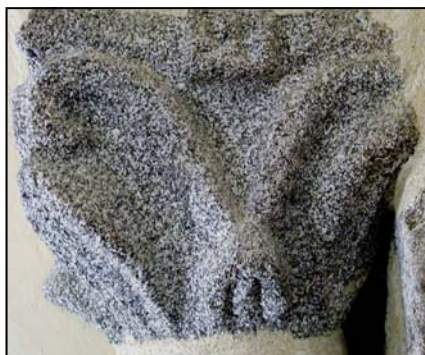
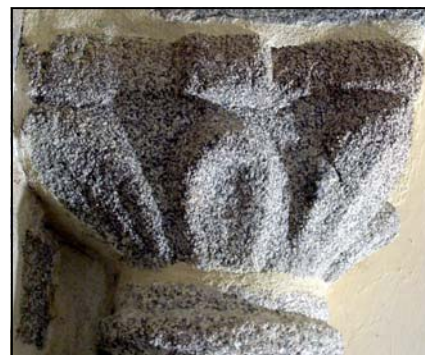
Photos 30 : corbeilles des deux chapiteaux de Chalain d'Uzore

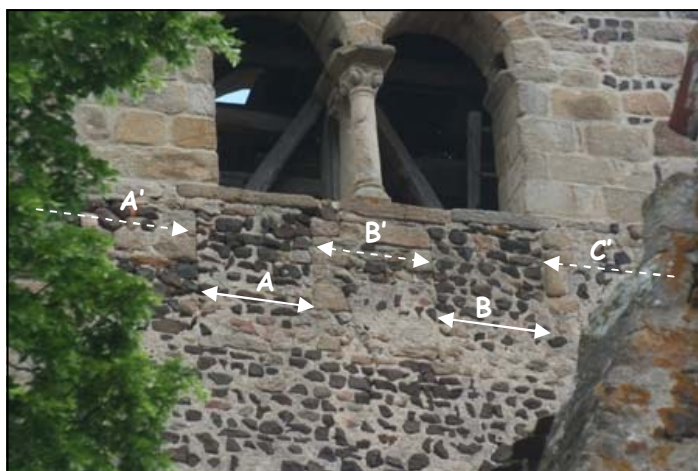
Photo 32 : troisième niveau d'ouverture situé sous la baie romane en forme de créniaux

plus larges qu'A, B' et B qui eux sont de largeur apparemment égale. Cet algorithme incite à croire que nous sommes en présence de créniaux mais n'exclut pas définitivement le fait qu'il puisse s'agir de deux baies dont la partie haute a été écrêtée. Sur la même façade, au niveau du toit actuel figure le passage qui permet de faire la transition entre l'escalier tour et le clocher (photo 28). Ce réduit est tout en longueur et il est éclairé par une fenêtre équipée d'une grille métallique. L'appareillage est caché, en partie, par un

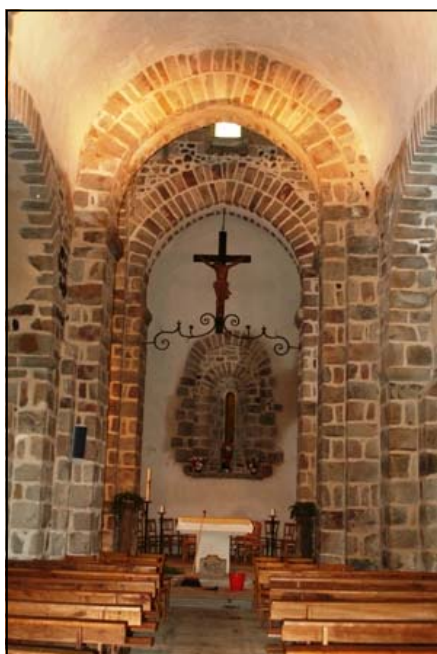
Photo 33 : enfilade de la nef, de la croisée du transept et du chœur

généité apparente (photos 33 à 35) qui ne permet pas une bonne vision sur l'appareillage et sur les modifications éventuelles. La voûte est en plein cintre (photo 33). La séparation entre les deux travées est marquée par un arc en anse de panier qui retombe sur des piliers rectangulaires. La rencontre entre le pilier et l'arc est marquée par une imposte lisse (photo 35). L'organi-

L'arc ouvrant sur la croisée du transept est particulier (figure 16 et photo 33). Au nord nous trouvons un arc retombant sur un pilier et au sud, deux arcs retombant sur deux piliers. Dans l'état actuel, nous ne saurons dire si ce décalage est volontaire et maîtrisé ou bien s'il existe une part d'improvisation dans cet assemblage.

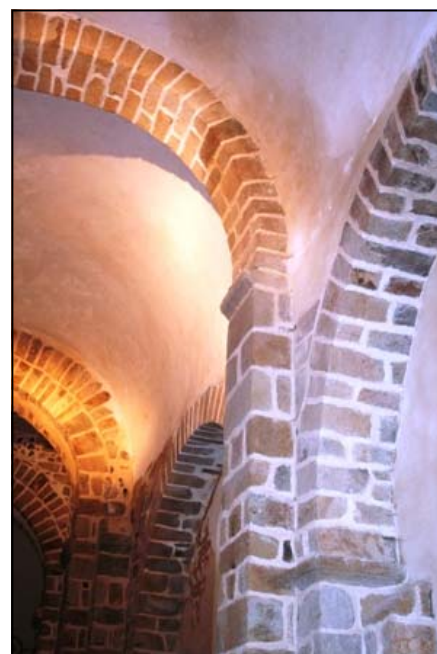
Photo 35 : mur sud, les retombées des arcs : au premier arc de la nef, au second plan, arc de la croisée du transept, en arrière plan, arc du chœur

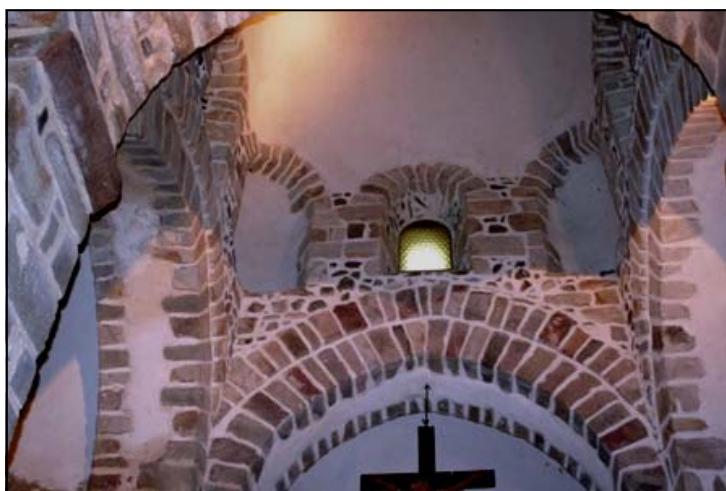
Photo 38 : la coupole sur trompes

Le clocher est installé sur une coupole sur trompes (photo 38). A hauteur des trompes,

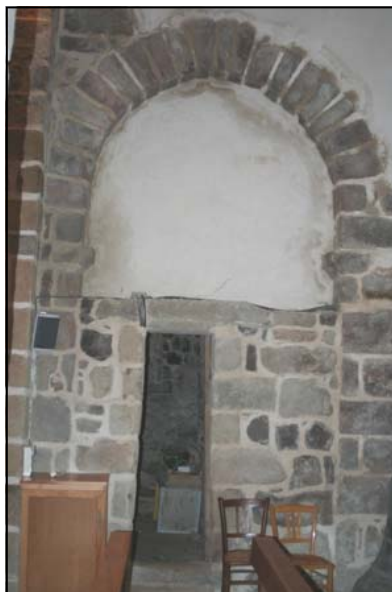
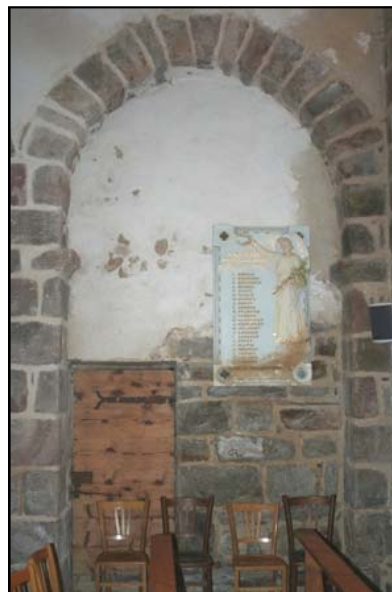
Photo 41 : mur ouest du bras du transept sud, accès à la cour

Photo 42 : mur ouest du bras du transept nord, accès au clocher

Sur le mur ouest des bras du transept nous retrouvons des arcs en plein cintre (photos 41 et 42). C'est l'arc ouvert dans le bras du transept sud que l'on peut voir, de l'extérieur, dans la cour du château (photo 17). A l'intérieur, une porte a été aménagée afin de permettre un accès direct à partir du château. Une porte figure aussi dans le bras du transept nord. Elle donne accès à la tour dans laquelle se trouve l'escalier à vis qui conduit au clocher. A l'extrémité du bras nord figure une autre porte donnant à la sacristie.

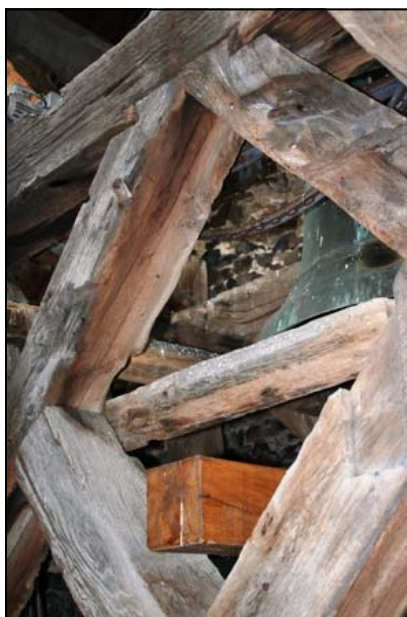
Photo 43 : poutres permettant l'accrochage des cloches

La pièce est occupée par un entremêlement de poutres (photo 43) servant à leur accrochage. Presque au niveau du plancher, sur la façade ouest s'ouvrent les baies jumelées qui retombent sur des colonnettes sculptées (photo 29). Un nouveau ressaut des murs sud et nord est visible presque au niveau de l'ouverture. A une hauteur légèrement supérieure, différente de celle des ouvertures basses et hautes et située sur la façade sud, on devine une ouverture bouchée avec des petits moellons de basalte et des éléments de terre cuite (photo 44). Elle n'était pas discernable dans l'appareillage extérieur. Sur le mur est, malgré le manque d'accessibilité et de lu-

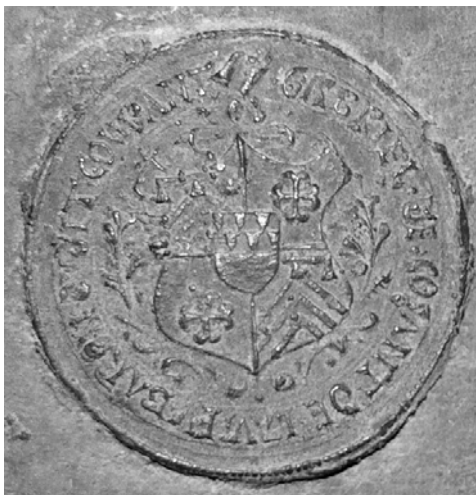
Sceau du seigneur du lieu et probable donateur : Gabriel de Lévis, baron de Couzan

Ecartelé au un et quatre d'or à trois chevrons de sable, aux deux et trois d'or à la croix ancrée de gueules, et de gueules au chef de vair en abîme
