# L'église Saint-Martin de Marclopt

Jacques VERRIER

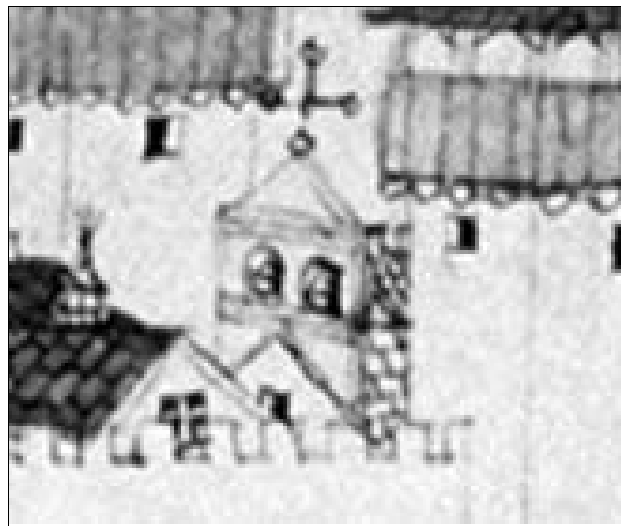
Figure 1 : église de Marclopt vers 1450  
Agrandissement de l'Armorial de Guillaume Revel  
Bibliothèque Nationale de France

L'agrandissement du dessin (fig. 1) permet de constater que l'auteur a représenté l'église avec un bâtiment en arrière-plan : le dessin des tuiles est différent sur les deux édifices et une ligne horizontale marque le faîte de la toiture de l'église.

Si l'on fait abstraction de cette partie présente en arrière plan, on s'aperçoit que le bâtiment possède une façade surmontée d'un clocher mur ou d'un clocher peigne et percée de deux baies en plein cintre. Sur cette façade, correspondant au niveau de toiture, nous trouvons un décroché formant un angle sous lequel se trouve une ouverture qui paraît carrée. S'agit-il là d'un ornement ou bien d'une symbolisation de la nef de l'église ?

formant un angle soit la symbolisation de la nef de l'église (fig. 1), ce qui semble difficile à admettre. Telle que se présente l'église aujourd'hui, l'hypothèse serait possible par la présence de la courte travée de chœur et surtout par celle du mur formant un pignon et qui pourrait être un vestige de ce clocher peigne. Nous avons vu que les parties hautes de l'édifice ont subi de nombreux remaniements, notamment la toiture de la nef, les toitures de l'abside et des absidioles qui ont été abaissées et modifiées. En l'état de nos observations et de nos connaissances, nous privilégierons la première hypothèse.

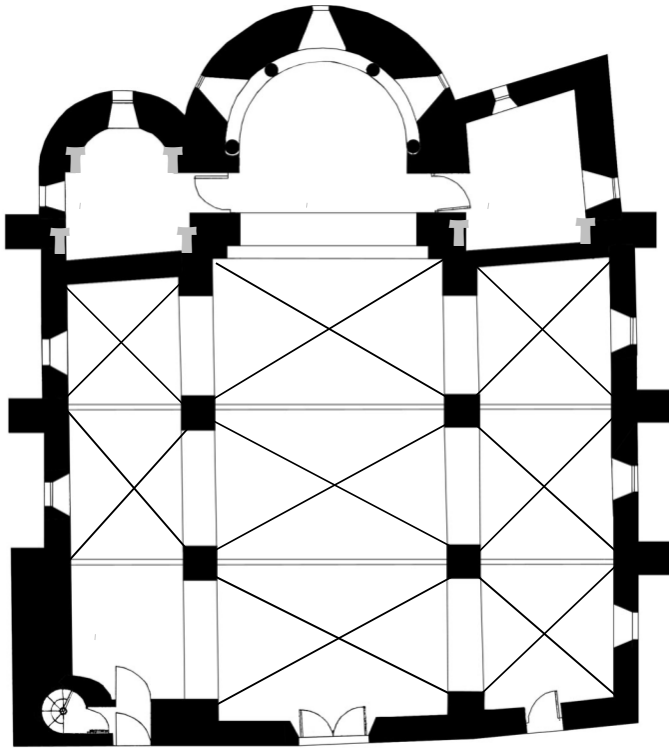
Figure 6 : les couvertures de l'église de Marclopt

Nef et collatéraux sont voûtés en croisées d'ogives (figure 6) qui retombent sur des colonnettes reposant sur des consoles ouvra-

L'état actuel du couverture, sur l'ensemble des volumes qui forment l'église de Marclopt, est le suivant (fig. 6) :

1. la nef est couverte d'une voûte d'ogives avec des retombées sur des colonnettes reposant sur des consoles ouvragées (photo 1).
2. le collatéral droit ou sud, est couvert d'une voûte d'ogives avec des retombées sur des colonnettes reposant sur des consoles ouvragées.
3. le collatéral gauche ou nord, est couvert d'une voûte d'ogives avec des retombées sur des colonnettes reposant sur des consoles ouvragées hormis dans la première travée, sous le clocher, où la voûte est en plein cintre.
4. la travée de chœur est couverte d'une voûte en plein cintre.
5. le chœur est en cul-de-four.

6. l'absidiole est couverte d'une voûte en plein cintre.
7. la sacristie est couverte d'une voûte en plein cintre.

La sacristie sud est, elle aussi, couverte en plein cintre. Elle est éclairée par deux fenêtres. On note, ici aussi, la présence de deux tailloirs/console (fig. 6, repères T). Les murs sont entièrement couverts d'un crépi peint.

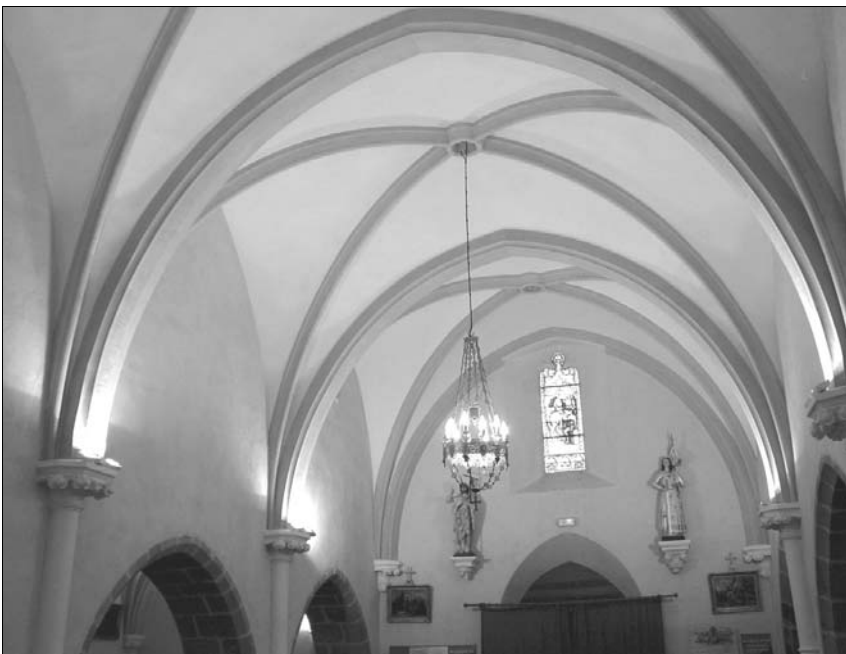
Photo 1 : vue du couverture de la nef

Le couvrement en voûte d'ogives est le plus récent et il date de la fin du XIX<sup>ème</sup> siècle ou du début du XX<sup>ème</sup> siècle car il est absent de la représentation de F. Meley, comme dans la description de T. Ogier. Le premier a dessiné un plafond plat et le second parle d'un plafond lambrissé. Il s'agit plus précisément d'un plafond en plâtre sur lattis de bois dont on retrouve de nombreuses traces dans les combles de la nef. On y trouve aussi le niveau de ce plafond sur les murs. Ces

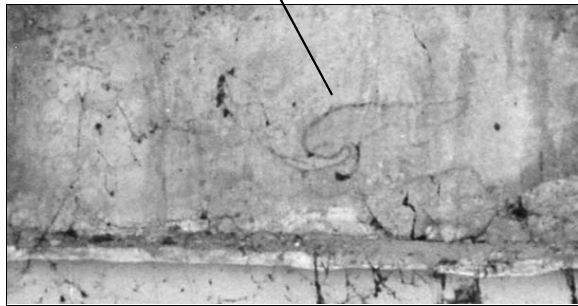
Ci-dessus, photo 4 : motifs peints sur le mur pignon, vu des combles

Ci-contre, photo 5 : détail des peintures, aile d'un ange ?

des motifs au pochoir, peut-être des fleurettes. Au centre, sont peints, sous le chevron, deux cercles concentriques de la même teinte rouge sombre. Il semble que l'intérieur du petit cercle ait été recouvert d'ocre et peut-être y avait-il un dessin ? A gauche de cet ensemble, on aperçoit un fragment de motif ocre, bordé de rouge, ressemblant à une aile et appartenant à un ensemble plus important mais difficile à distinguer en l'état. Cet enduit a été posé sur un autre de couleur claire dont on aperçoit, par endroit, le piquetage ; sa présence ne peut que révéler celle d'une décoration intérieure. Il s'agit donc d'un troisième état de plafond, coïncidant à une toiture en bâtière et à charpente apparente ; cette constatation correspondrait avec la courte description faite lors de la visite pastorale de 1658, il est dit qu'elle n'est « *ni lambrissée ni voûtée* ».

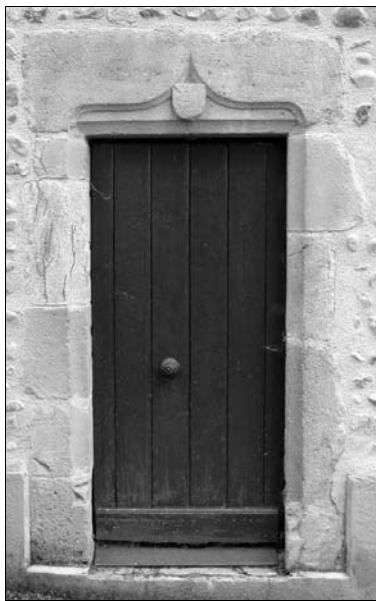
Photo 8 : porte du clocher

- une porte à accolade, agrémentée d'un petit blason (photo 8) qui donne accès au clocher ; le matériau utilisé est le grès. Plusieurs ouvertures, datant de périodes différentes, car-

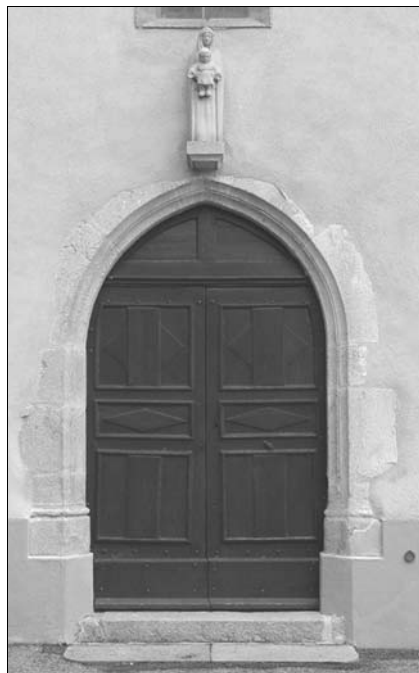
Photo 9 : portail

- un portail ogival en granit, à feuillures retombant sur des bases prismatiques, surmonté d'une statue récente de la Vierge et d'une fenêtre trilobée sur la nef (photo 9).

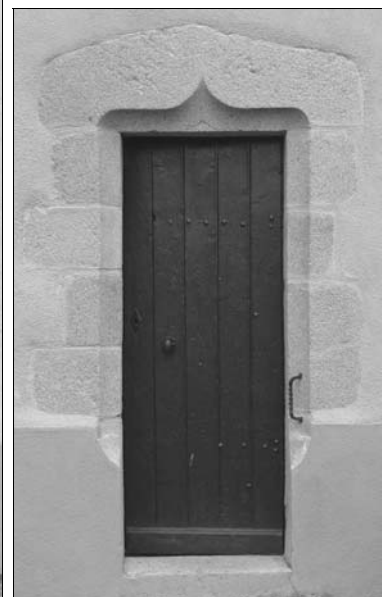
Photo 10 : porte du collatéral sud

- une porte à accolade surmontée d'un oculus pour le collatéral sud ; le matériau utilisé est le granit (photo 10).

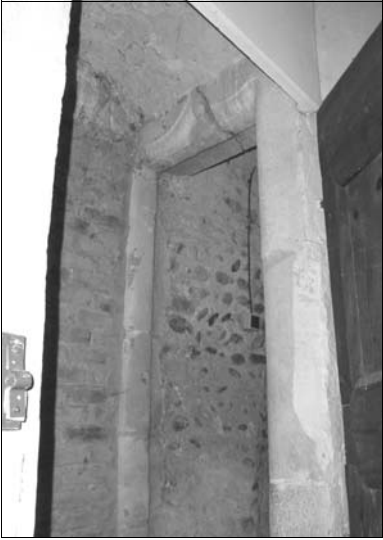
Photo 11 : porte d'accès au clocher

La porte extérieure qui donne accès au clocher est condamnée par un mur de briques. L'accès se fait, à l'intérieur, par une porte simple, dans la première travée du collatéral nord. Elle donne accès à un réduit où se trouve une autre porte (photo 11), elle est en granit dont le linteau est orné d'une accolade. Cette porte s'ouvre sur un escalier à vis.

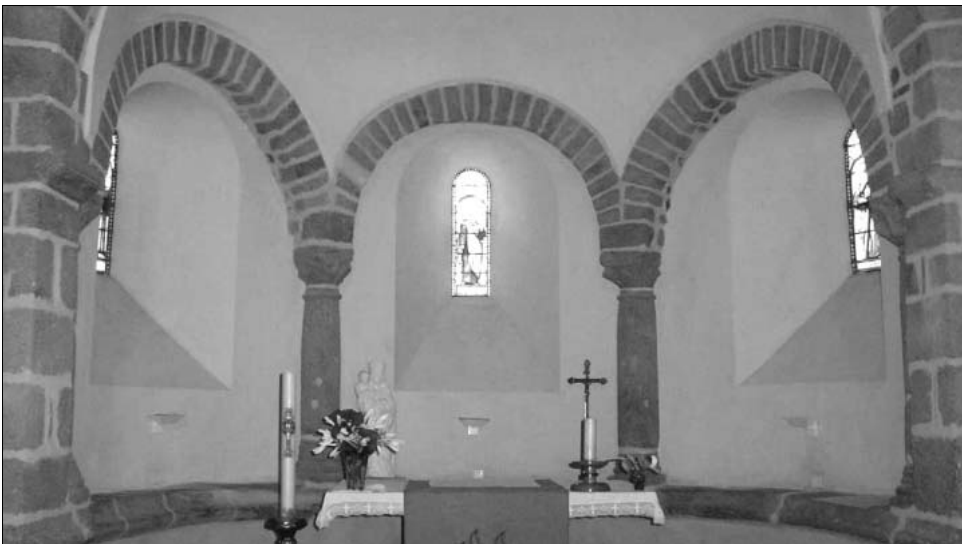
Photo 12 : vue d'ensemble du chœur

*Intérieur* : il est constitué d'une courte travée comprise entre deux arcs en plein cintre retombant sur des piles rectangulaires. Le premier forme un mur en se poursuivant dans la toiture et à l'extérieur. C'est sur lui que l'on retrouve les enduits des combles. L'abside est circulaire, cou-

verte en cul-de-four. On y trouve trois arcatures murales encadrant des ouvertures à ébrasement (Photo 12). Les arcs, construits en petits moellons, retombent par paires sur les chapiteaux, sauf pour les deux chapiteaux situés aux extrémités. Ceux-

ci sont composés d'un tailloir formant une sorte de ceinture décorée d'une boucle et d'une corbeille sculptée. Les fûts sont monolithes pour les deux colonnes centrales et en deux parties pour les deux colonnes extrêmes. La base est formée de deux tores reposant sur un piédestal ; l'ensemble reposant sur un bahut orné d'une moulure à cavet.

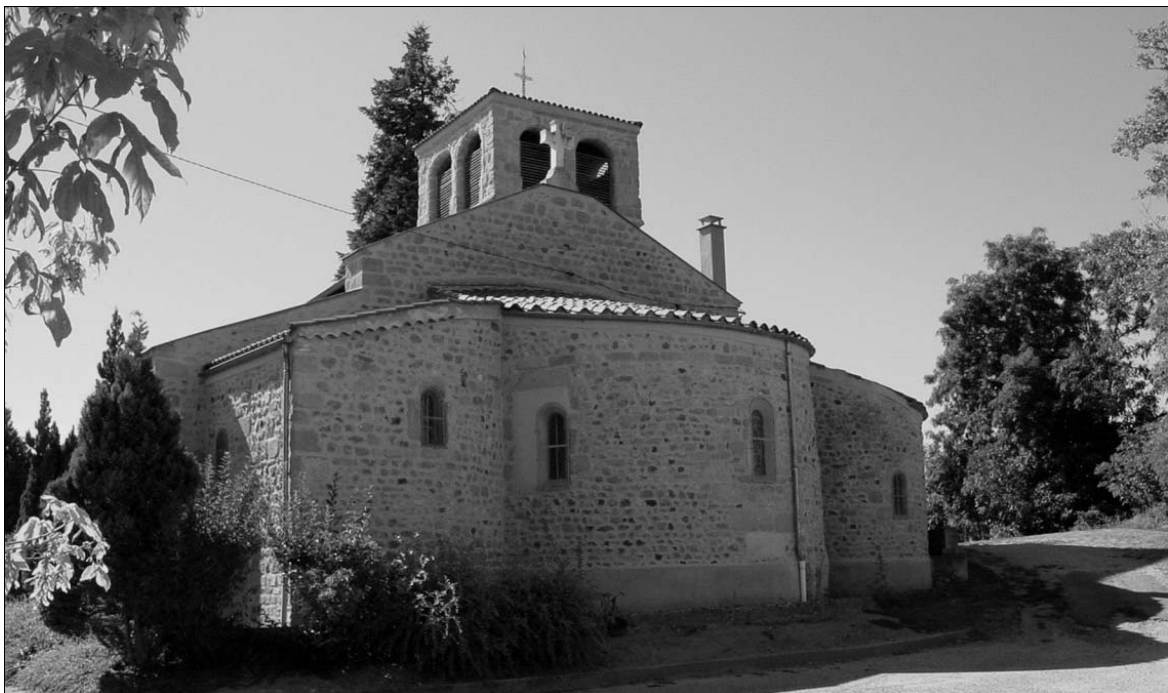
Photo 23 : la partie arrière de l'église de Marclopt

La partie arrière de l'église de Marclopt (photo 23), dont l'appareillage est principalement constitué de galets de la Loire et de quelques pierres de taille, peut être divisée, pour l'étude, en 4 quatre éléments constitutifs : l'abside, l'absidiole nord, la sacristie et le mur pignon. Des travaux récents ont été effectués sur l'église et toute sa partie arrière a été rejointoyée, limitant les observations.

L'abside, en demi-cercle, est recouverte d'un toit de construction récente, oblique à pan unique, assez inhabituel pour ce type de construction ; la couverture en  $\frac{1}{2}$  cône étant la plus connue et la plus répandue. On trouve trois fenêtres de petite taille de type roman ; deux semblent d'origine tandis que la troisième paraît

avoir été rebâtie assez récemment dans l'encadrement rectangulaire d'une ancienne ouverture. En dessous de la fenêtre axiale, quelques belles pierres de taille forment une sorte de décor en V. Un lit de pierres rectangulaires, sur toute la demi circonférence marque un niveau proche du dessous de toit original.

Il est difficile, à cause du rejointoiement récent, de définir si l'appareillage de l'absidiole nord est lié à celui de l'abside. Néanmoins, en l'absence de preuve contraire, il paraît logique de considérer, d'après ce qu'on en voit aujourd'hui, que ces deux éléments sont contemporains. La couverture est aussi de construction récente et inhabituelle, elle est oblique à pan unique ; le sens de la pente est différent de celui de l'abside. Nous trouvons une fenêtre axiale de type similaire à celui de l'abside et une fenêtre de type différent sur le côté.

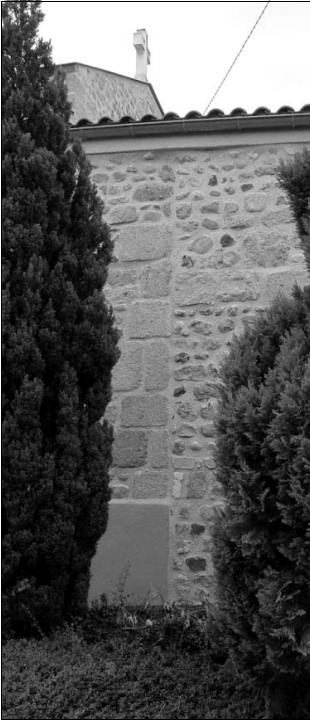
Photo 24 : chaînage dans le mur extérieur de la sacristie

La sacristie sud présente une architecture incongrue par rapport aux deux éléments précédents : le plan carré de la pièce s'oppose aux plans en demi-cercle. Le mur latéral est caractérisé par la présence d'un chaînage d'angle (photo 24) ; celui du fond, presque plat car il marque un léger angle, forme un autre angle avec l'abside, d'un effet peu gracieux. Le chaînage trouve son homologue dans l'absidiole sud où il forme l'angle d'un léger décroché, à la rencontre du mur droit

du collatéral et du mur en hémicycle de l'absidiole. Cette observation est importante, car elle indique qu'à une époque, il existait une symétrie de la partie arrière de l'église, et que la sacristie actuelle utilise une partie des structures d'une absidiole sud. La couverture est, ici aussi, de construction récente et inhabituelle, elle est oblique (la pente forme deux angles différents) à pan unique ; le sens de la pente est ici différent de celui de l'abside. Nous trouvons une fenêtre « axiale »

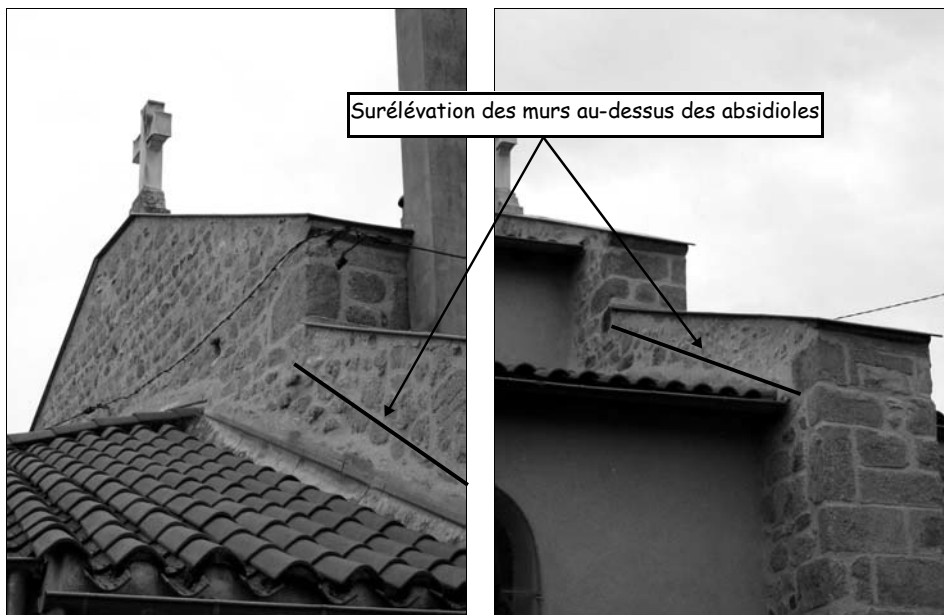
Photos 25 et 26 : mur pignon et modification

Le premier arc de la nef, nous l'avons vu, se prolonge dans les combles où il est enduit et peint, pour se poursuivre à l'extérieur par un mur pignon qui forme des contreforts de part et d'autre des absidioles. On remarque que ces derniers ont été surélevés lors d'une réfection et l'angle en a été modifié (photos 25 et 26). Ils ont aujourd'hui la même pente que la toiture des collatéraux.
